# Dokumentation von Schmierfettresten an Windkraftanlagen im Windfeld Rietz bei Treuenbrietzen

Erstellt am 18.10.2017

BUND Brandenburg  
Friedrich Ebert Str. 114a  
14467 Potsdam

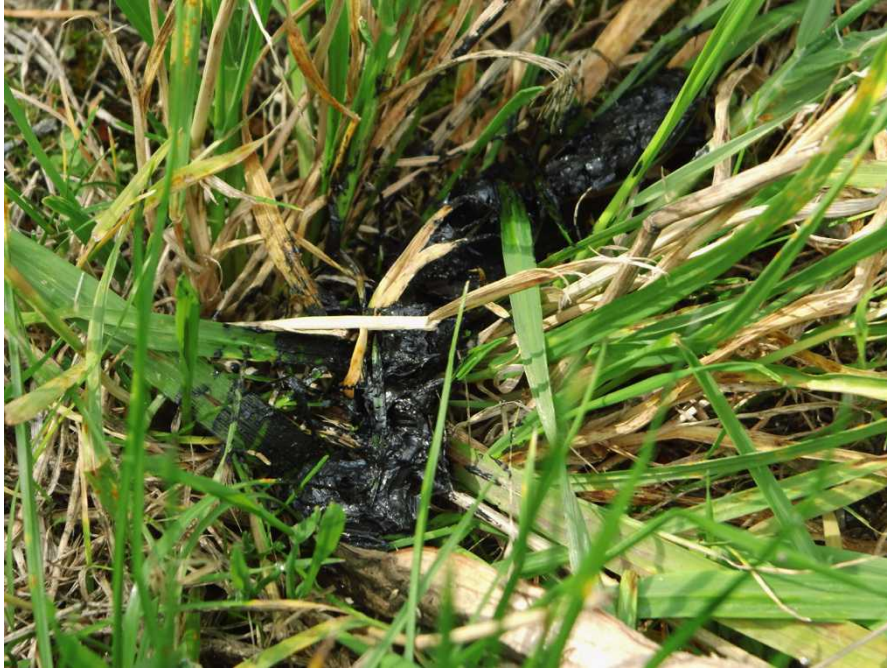
Bei der Begehung von zwei Anlagen am 20.09.2017 ist an einer Anlage (GE-28130155) Schmierfett oder eine vergleichbare Substanz aufgefallen (Abbildung 1), die nur wenige Meter vom Anlagenmast entfernt am Boden lag. Die Sichtung des Maschinenhauses zeigte ebenfalls sehr auffällige schwarze Flecken (Abbildung 2), die die Vermutung zulässt, dass die Substanz aus dem Bereich des Maschinenhauses stammt.

Abbildung 1: Schmierfettfund nahe des Anlagenmastes der Windkraftanlage (GE-28130155) im Windfeld Rietz am 20.09.2017

Die Funde wurden vom BUND Brandenburg dokumentiert und am 21.09.2017 sowohl an Enertrag wie auch der Staatlichen Vogelschutzwarte Brandenburg geschickt. Enertrag bestätigte am 22.09.2017 dem BUND Brandenburg telefonisch, dass die Anlage so nicht in Ordnung sei und gewartet werden muss. Laut der Monitorerin des BUND Brandenburg stand die Anlage daraufhin auch still.

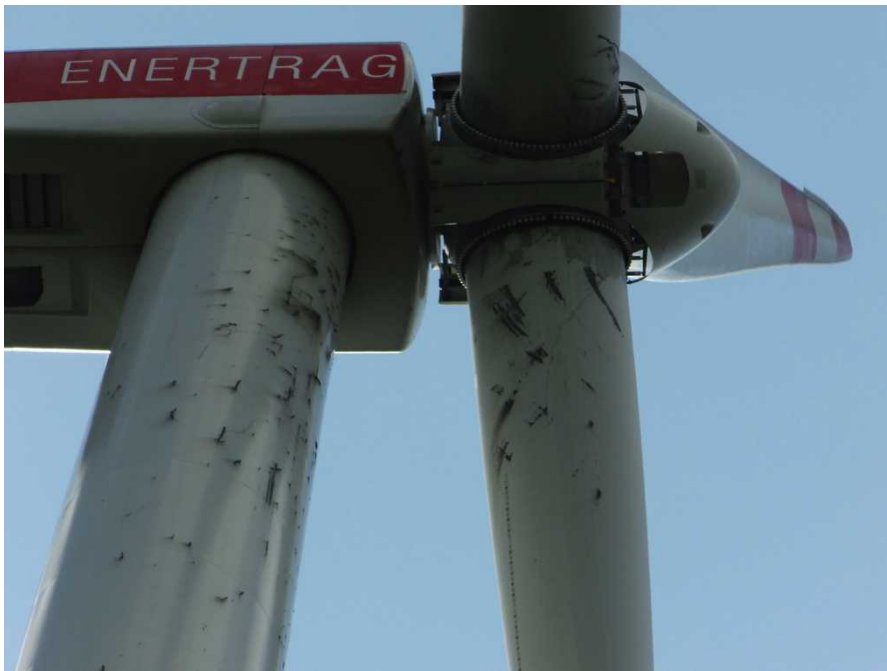
Abbildung 2: starke Verschmutzung der Rotoren und des Anlagenmastes der Windkraftanlage (GE-28130155) im Windfeld Rietz am 20.09.2017

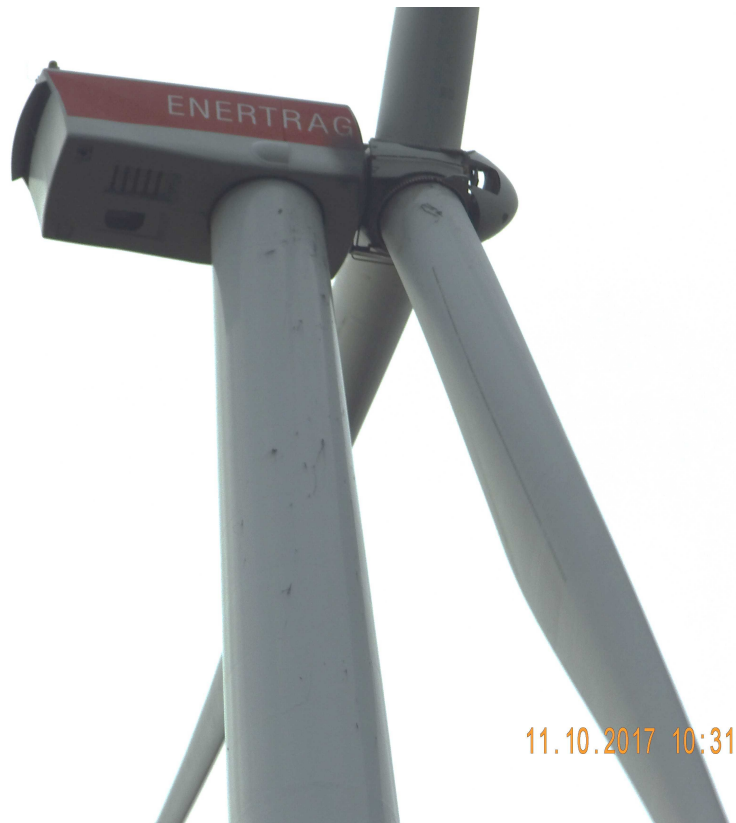
Abbildung 5: Maschinenhaus der Windkraftanlage GE-28130154 mit erkennbaren Verschmutzungen (Foto nachträglich im Kontrast und Helligkeit bearbeitet).

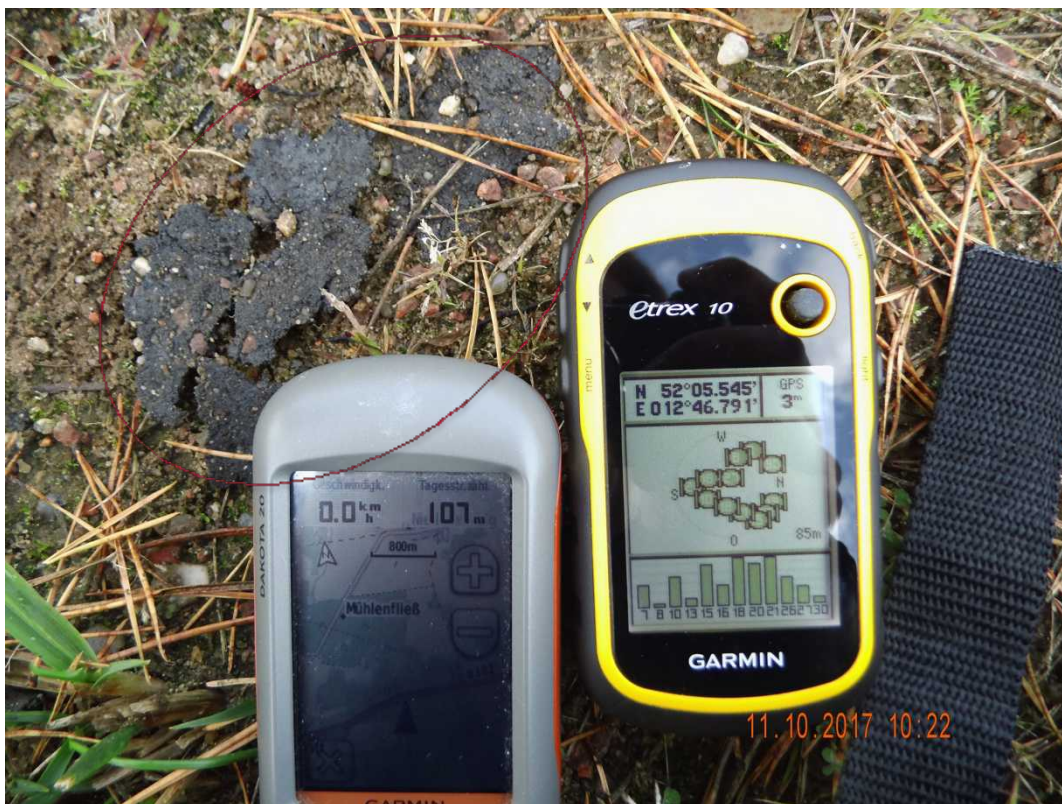
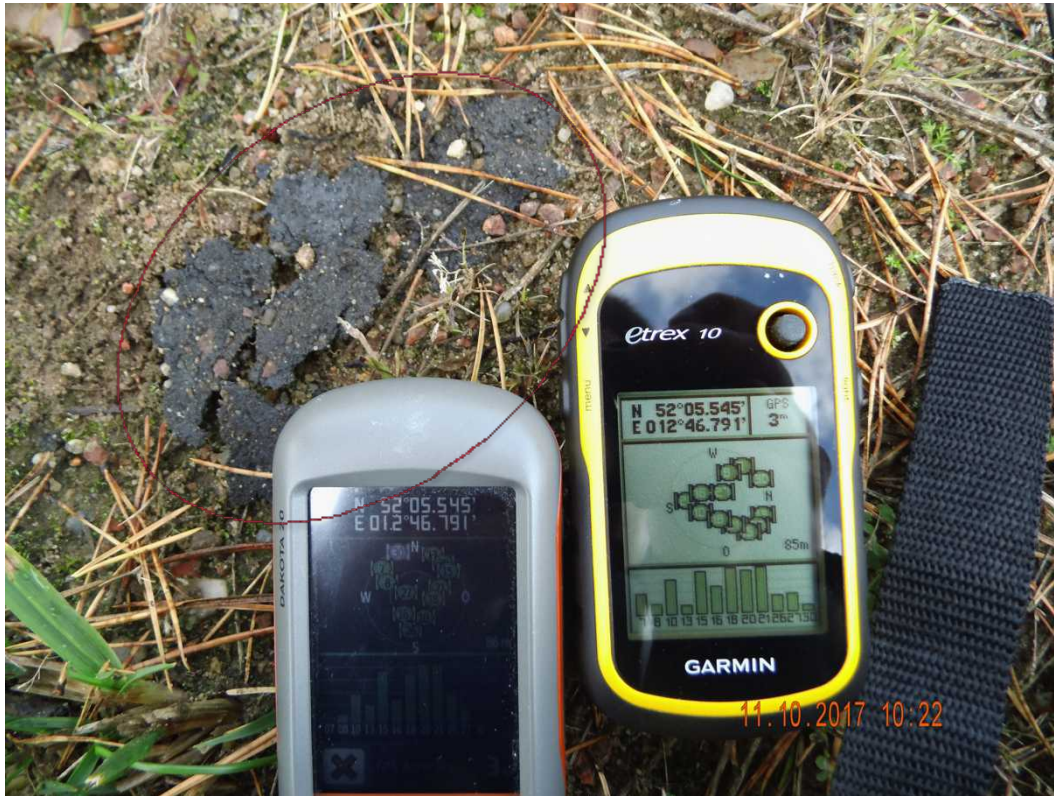
Abbildung 6: Schmierfettfund (rot markiert) an der Windkraftanlage GE-28130154; Aufnahme mit Kartenaufnahme und GPS-Koordinaten

Abbildung 7: Schmierfettfund (rot markiert) an der Windkraftanlage GE-28130154; Aufnahme mit GPS-Koordinaten-Abgleich

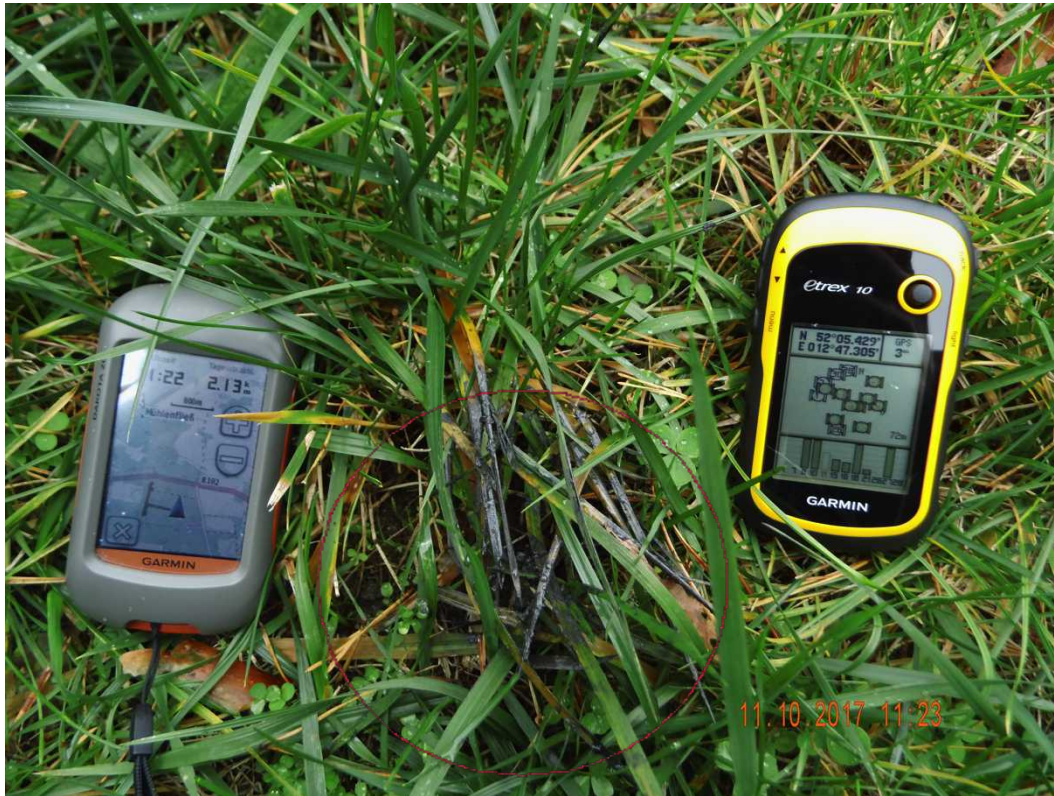
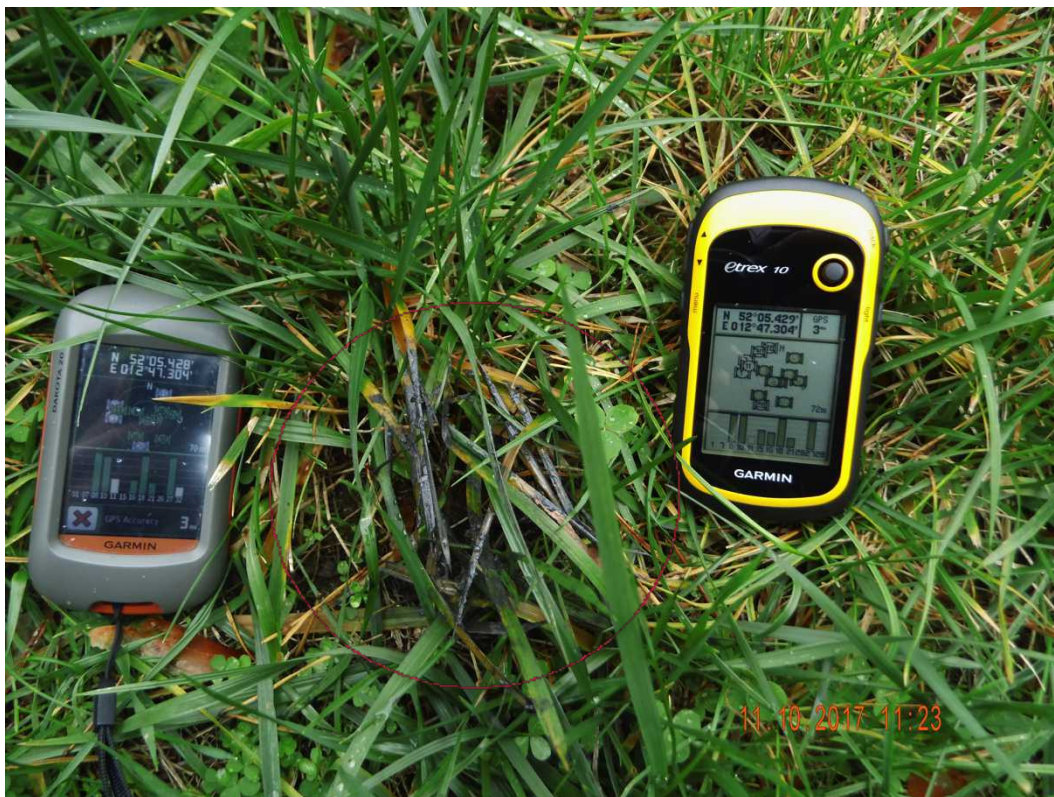
Von den sechs untersuchten Anlagen wiesen alle sechs Anlagen Verschmutzungen im Bereich des Maschinenhauses auf. Des Weiteren wurden an fünf von sechs Anlagen Schmierfettsuren am Boden gefunden. Auch die von Enertrag bereits gewartete Anlage (GE-28130155) war erneut auffällig, wobei diesmal kein Schmierfett, sondern eher eine ölige Substanz gefunden werden konnte (Abbildung 9 und 10). Die Anlagen GE-28130154, GE-28130155, GE-28130157, GE-28130158 lagen in einem Kiefernforst, wo am Tag der Aufnahmen oder kurz zuvor Forstarbeiten stattfanden. Die Schmierfettsuren, die sich nicht unmittelbar an der Anlage befanden, waren dadurch wahrscheinlich durch Forstfahrzeuge bereits überfahren worden und somit nicht mehr in ihrer ursprünglichen Form erhalten. Einige Spuren sind möglicherweise dadurch auch nicht mehr auffindbar gewesen.

Abbildung 9: Schmierfettfund (rot markiert) an der Windkraftanlage GE-28130155; Aufnahme mit Kartenaufnahme und GPS-Koordinaten

Abbildung 10: Schmierfettfund (rot markiert) an der Windkraftanlage GE-28130155; Aufnahme mit GPS-Koordinaten-Abgleich

Leider haben wir auch an der Anlage GE-28130155 erneut Spuren von Öl gefunden, obwohl die Anlage laut telefonischer Auskunft von Enertrag gewartet werden sollte. Wir gehen davon aus, dass das Öl noch sehr frisch war, da es die Tage vor der Aufnahme geregnet hat und dies wahrscheinlich zum Abspülen der Substanz von der Vegetation geführt hätte.

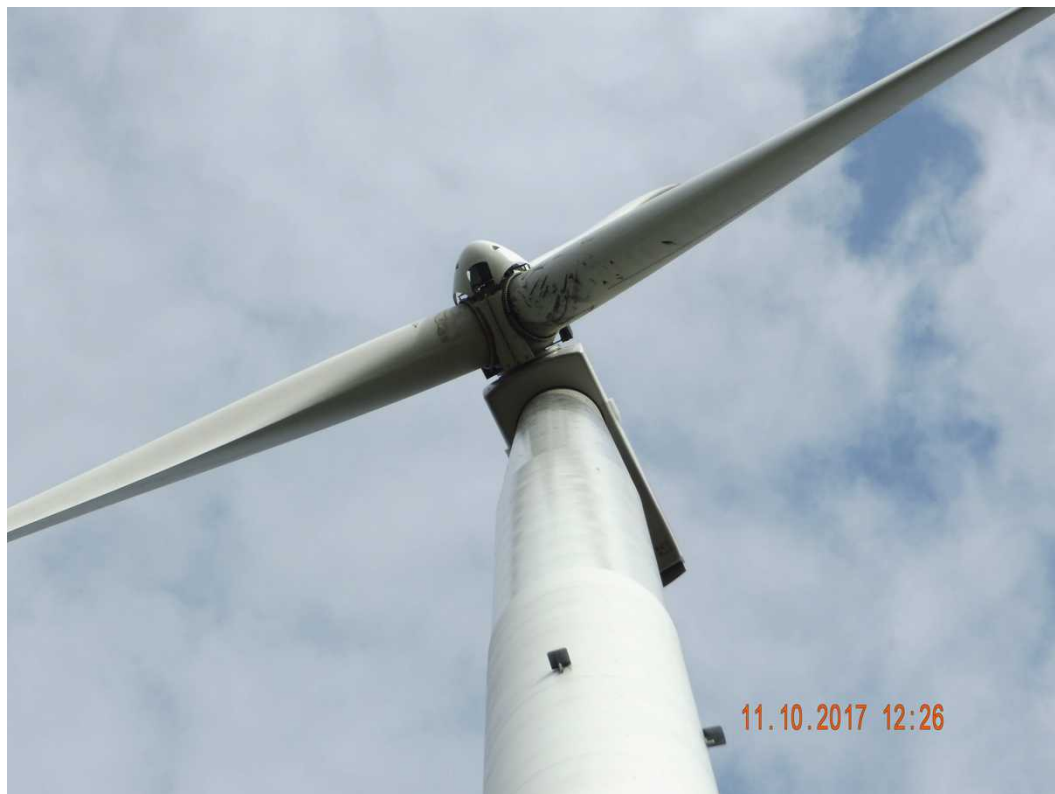
Abbildung 12: Maschinenhaus der Windkraftanlage GE-28130156 mit erkennbaren Verschmutzungen

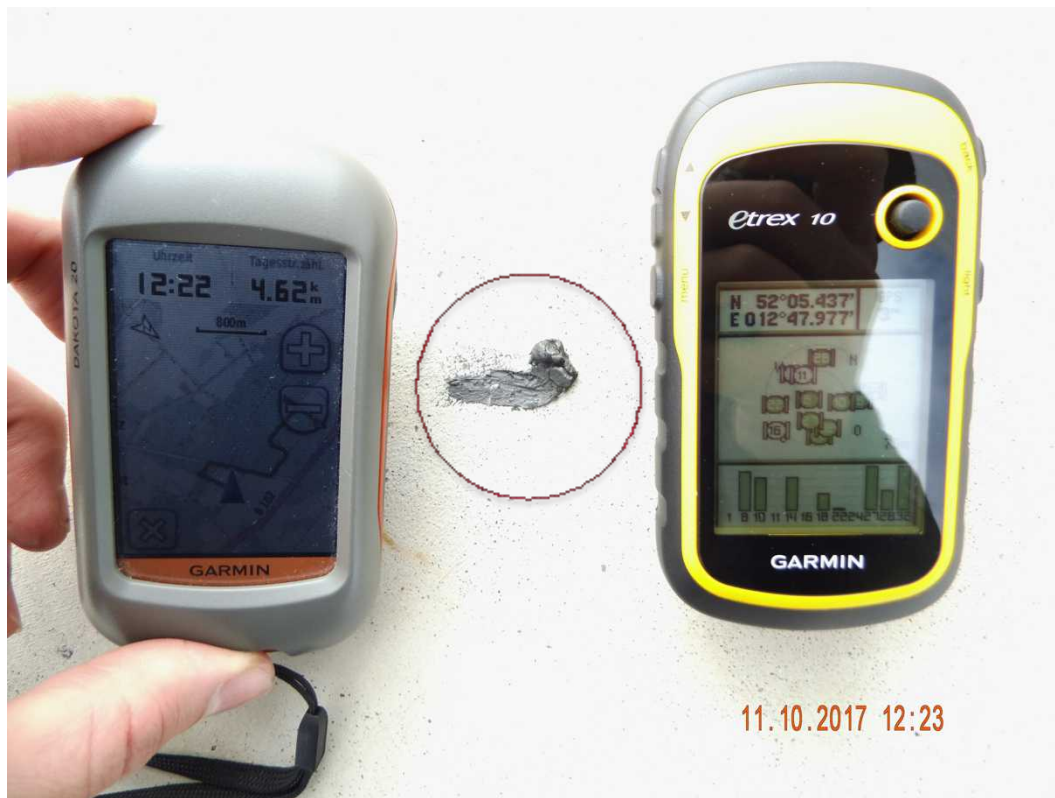
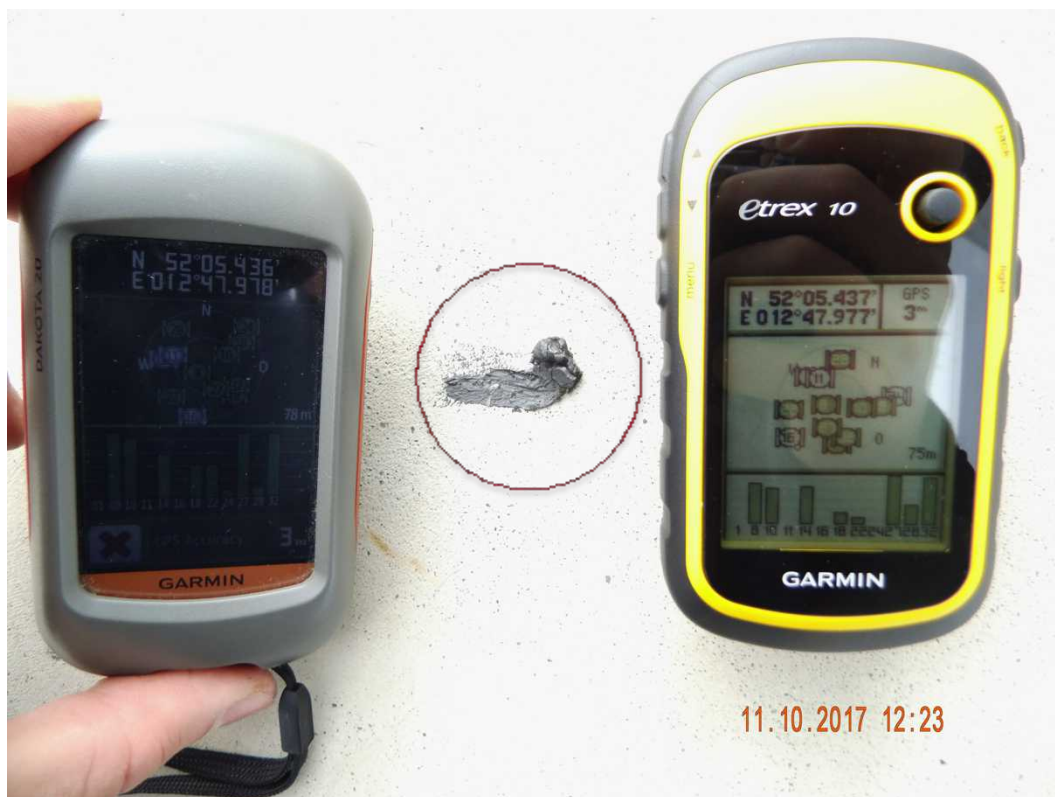
Abbildung 13: Schmierfettfund (rot markiert) an der Windkraftanlage GE-28130156; Aufnahme mit Kartenaufnahme und GPS-Koordinaten

Abbildung 14: Schmierfettfund (rot markiert) an der Windkraftanlage GE-28130156; Aufnahme mit GPS-Koordinaten-Abgleich

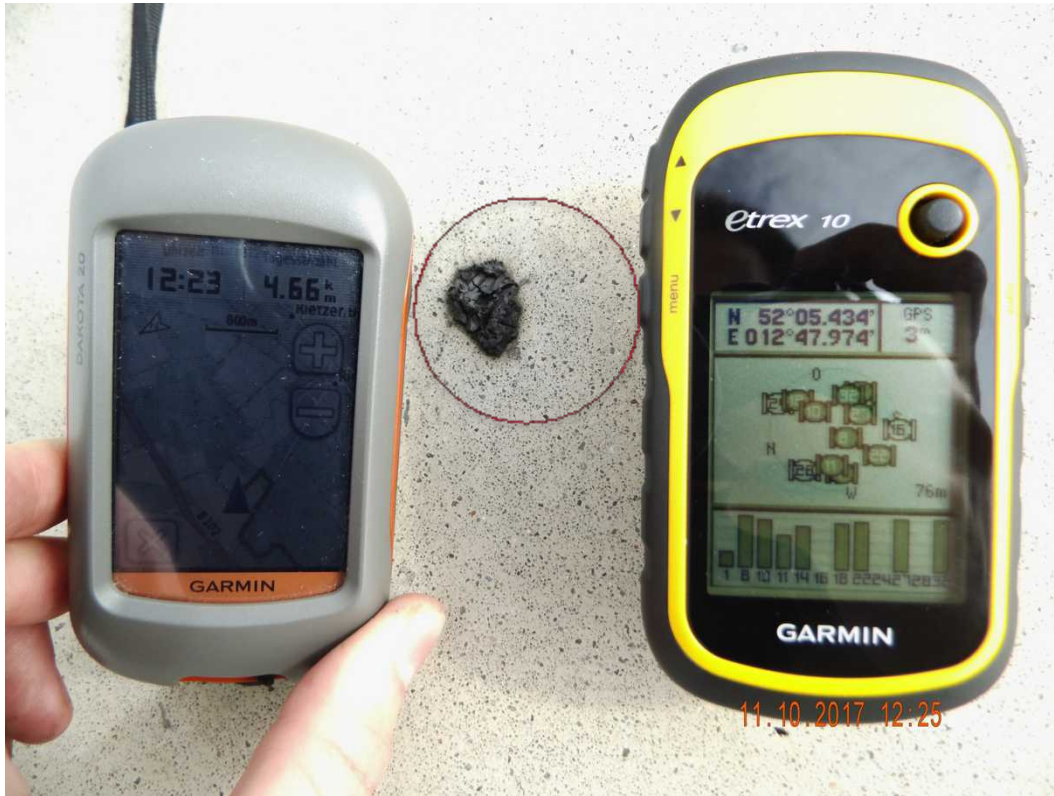
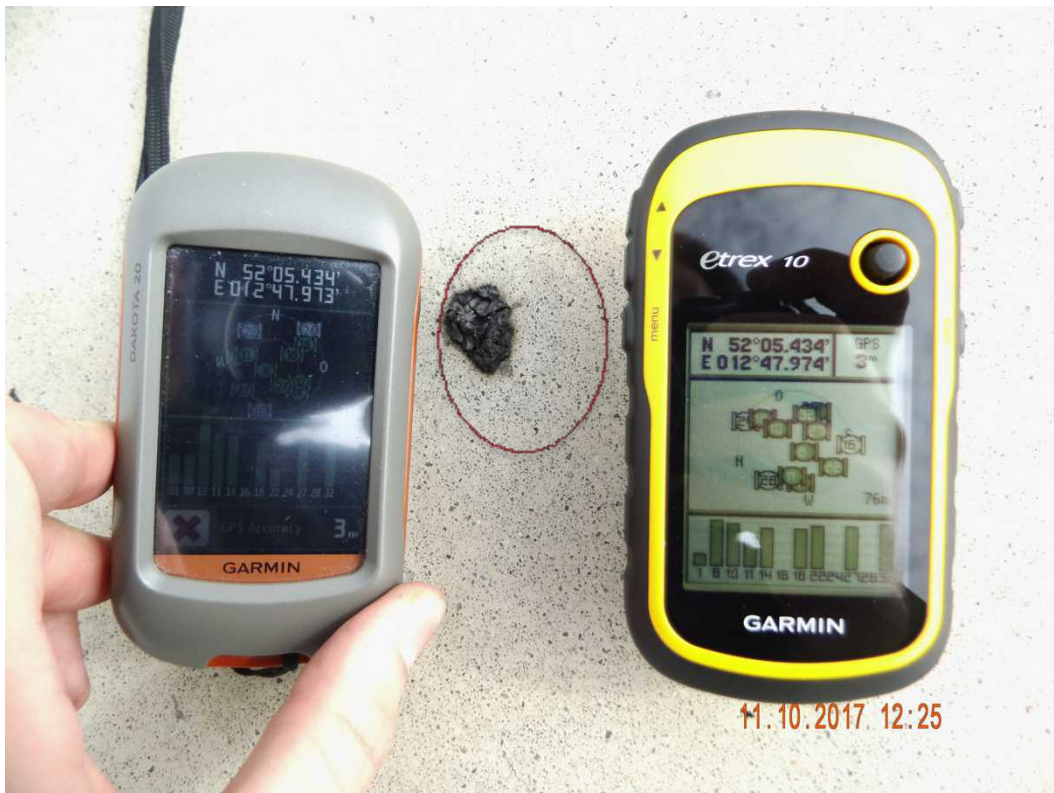
Abbildung 15: Schmierfettfund (rot markiert) an der Windkraftanlage GE-28130156; Aufnahme mit Kartenaufnahme und GPS-Koordinaten

Abbildung 16: Schmierfettfund (rot markiert) an der Windkraftanlage GE-28130156; Aufnahme mit GPS-Koordinaten-Abgleich

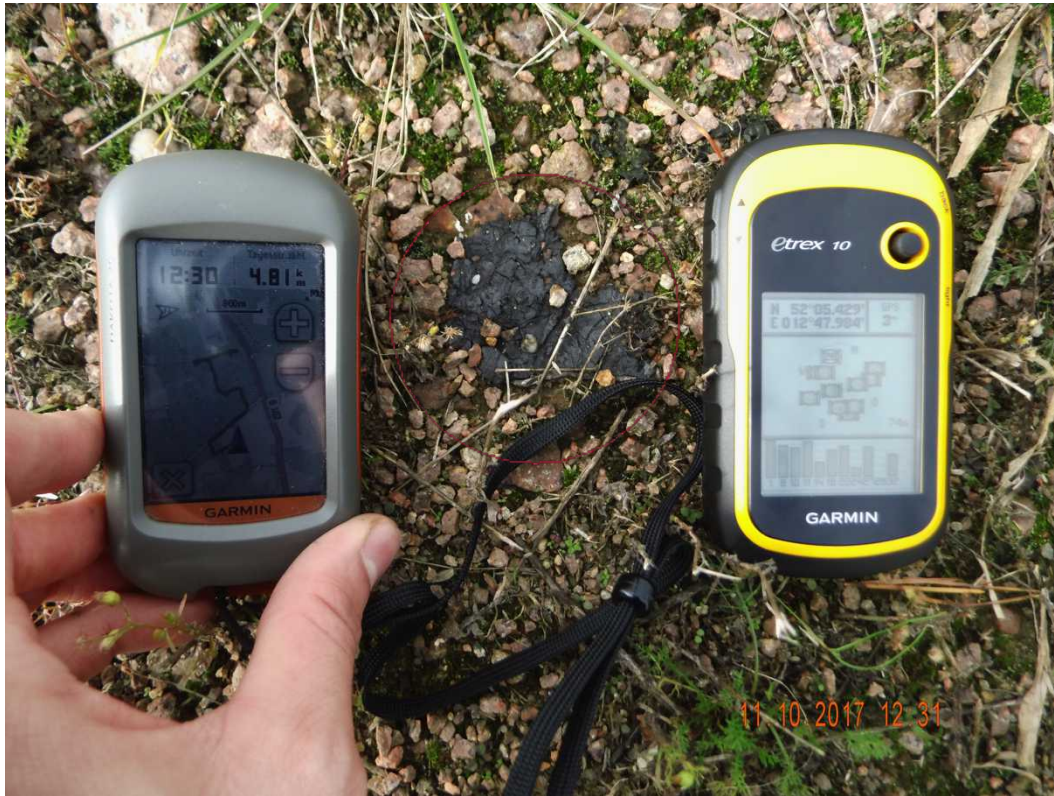
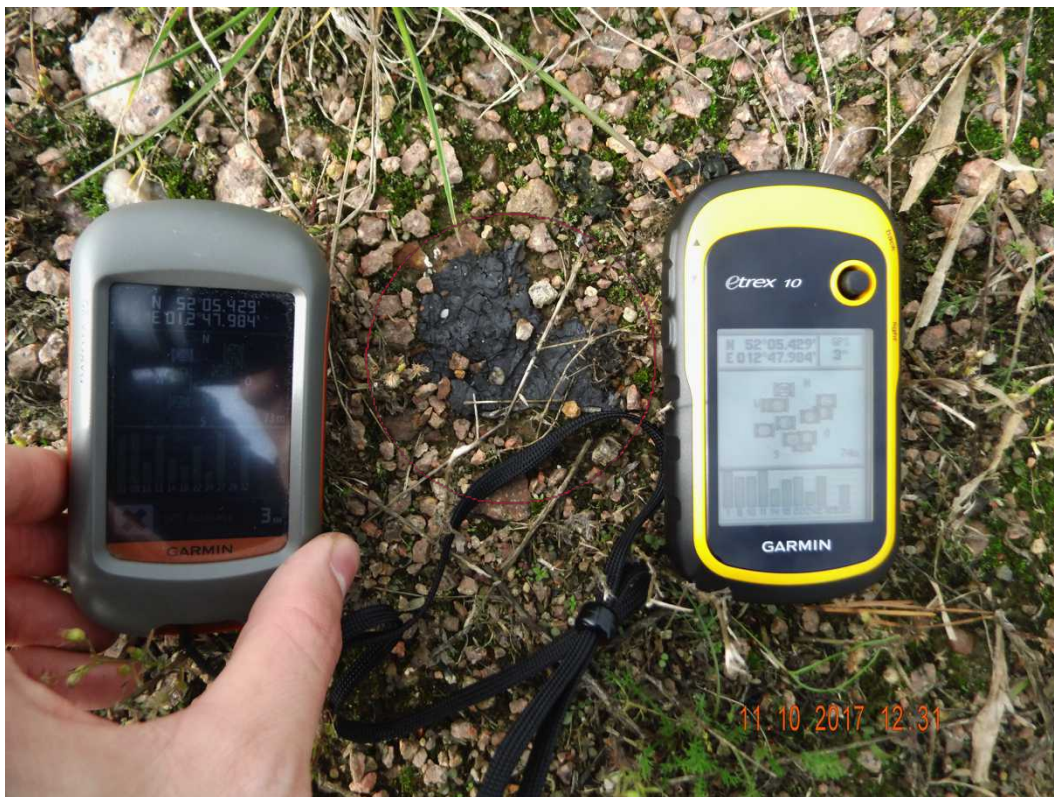
Abbildung 17: Schmierfettfund (rot markiert) an der Windkraftanlage GE-28130156; Aufnahme mit Kartenaufnahme und GPS-Koordinaten

Abbildung 18: Schmierfettfund (rot markiert) an der Windkraftanlage GE-28130156; Aufnahme mit GPS-Koordinaten-Abgleich

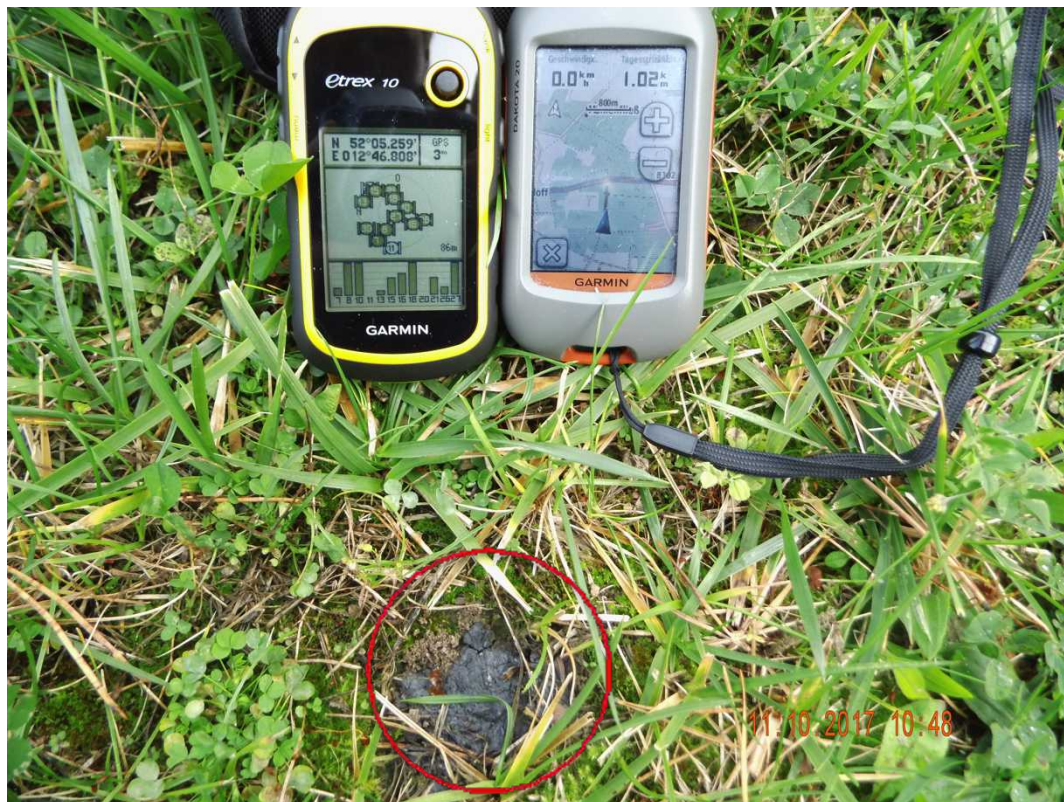
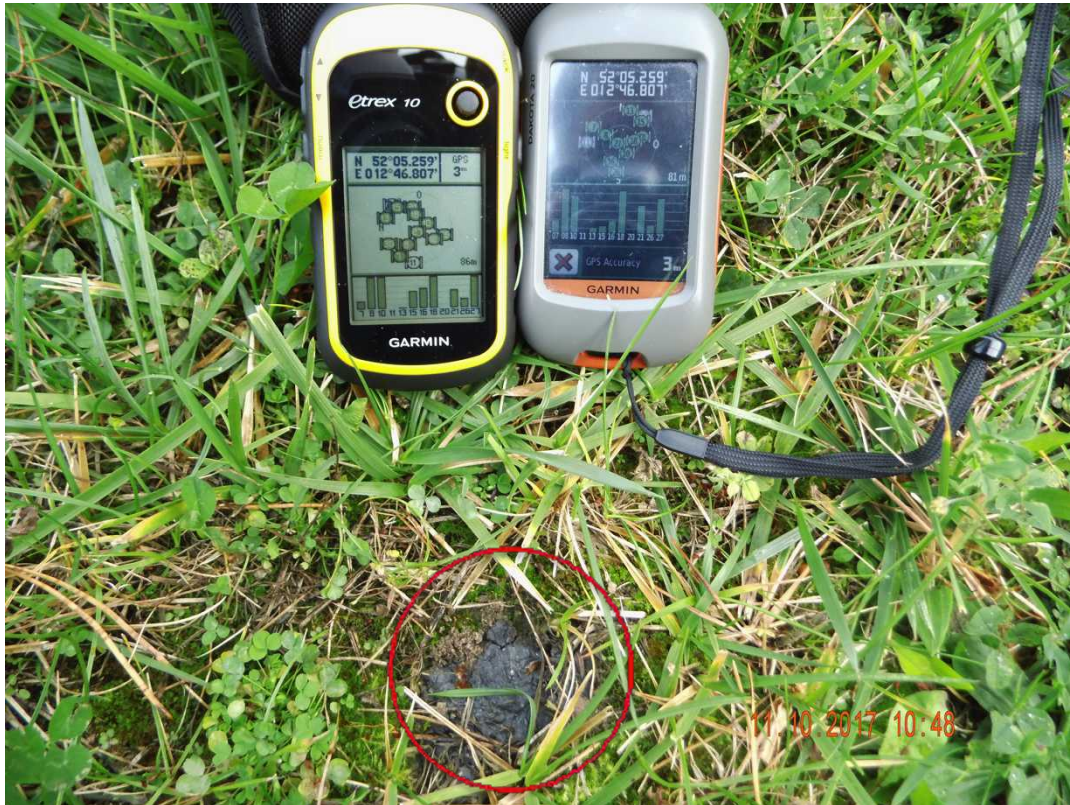
Abbildung 20: Schmierfettfund (rot markiert) an der Windkraftanlage GE-28130157; Aufnahme mit Kartenaufnahme und GPS-Koordinaten

Abbildung 21: Schmierfettfund (rot markiert) an der Windkraftanlage GE-28130157; Aufnahme mit GPS-Koordinaten-Abgleich

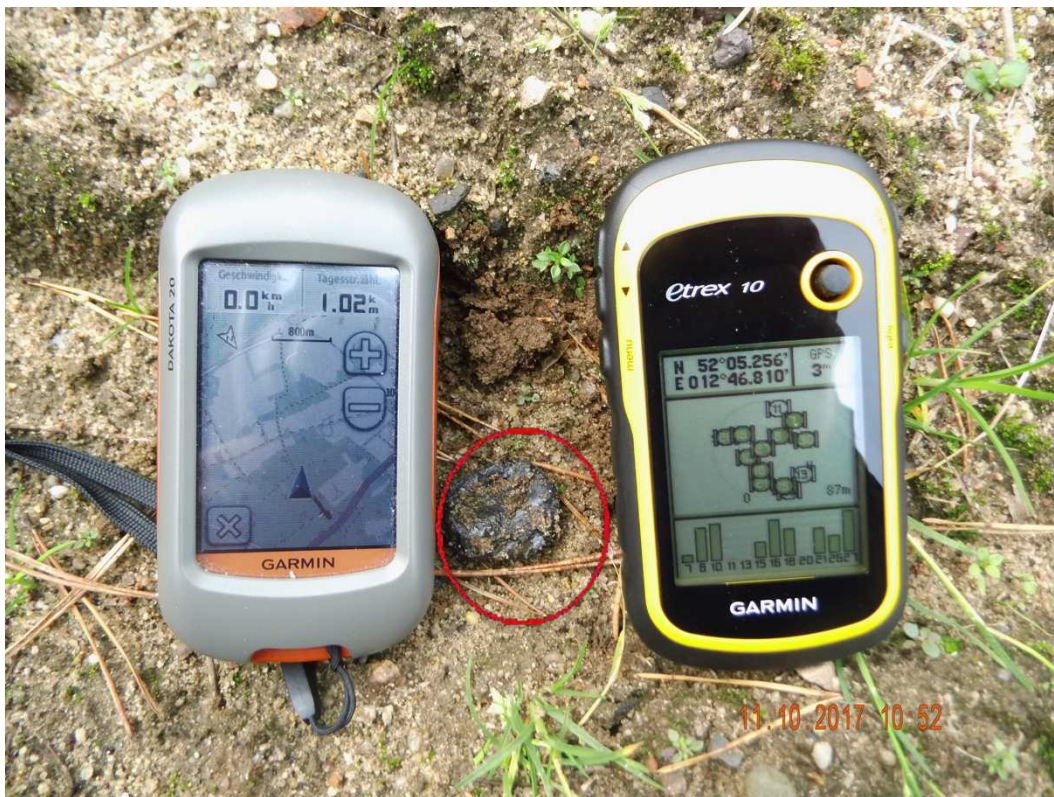
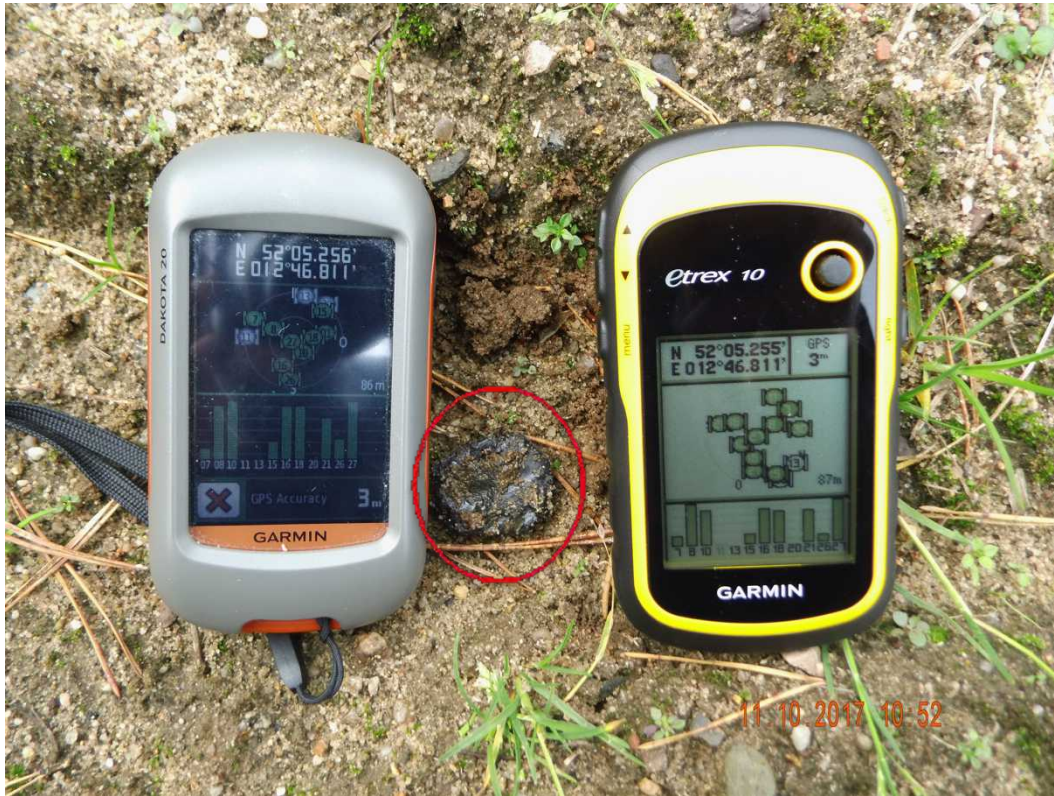
Abbildung 22: Schmierfettfund (rot markiert) an der Windkraftanlage GE-28130157; Aufnahme mit Kartenaufnahme und GPS-Koordinaten

Abbildung 23: Schmierfettfund (rot markiert) an der Windkraftanlage GE-28130157; Aufnahme mit GPS-Koordinaten-Abgleich

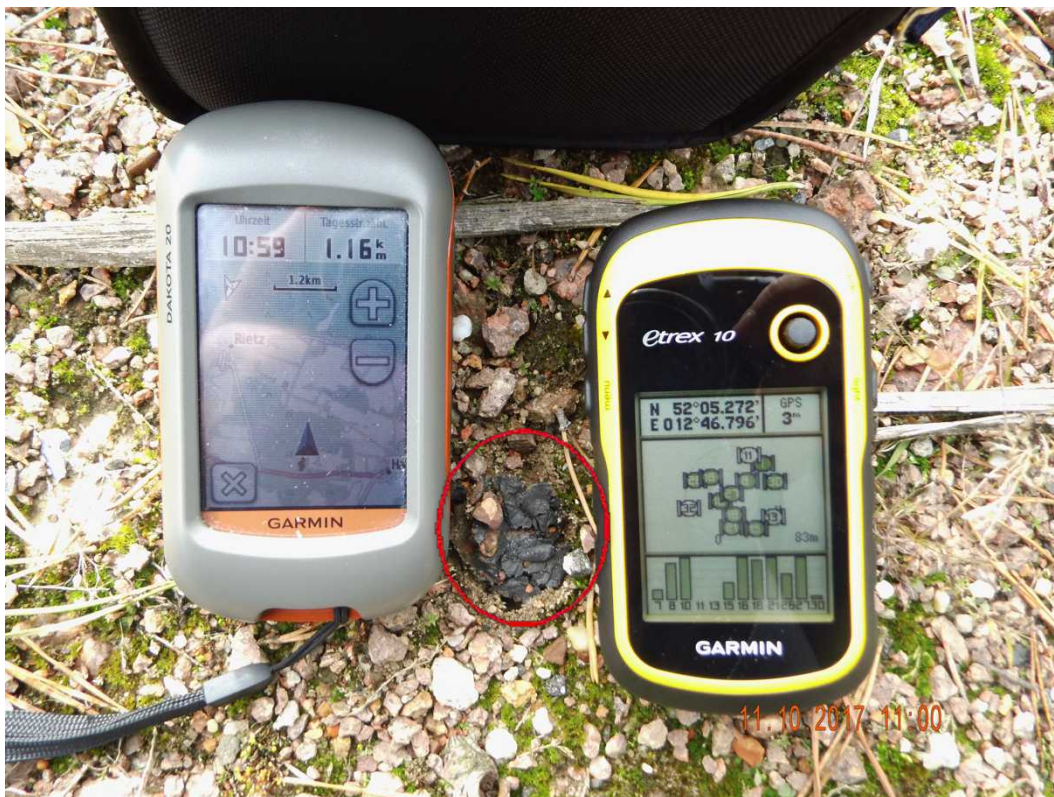
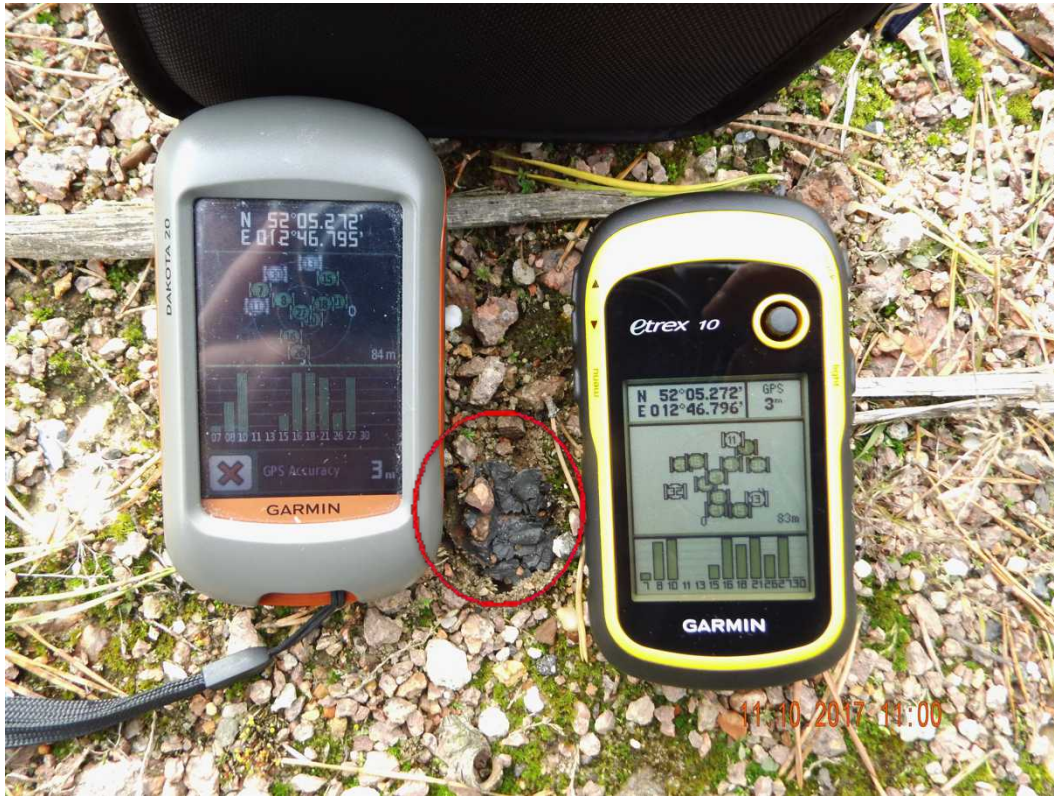
Abbildung 24: Schmierfettfund (rot markiert) an der Windkraftanlage GE-28130157; Aufnahme mit Kartenaufnahme und GPS-Koordinaten

Abbildung 25: Schmierfettfund (rot markiert) an der Windkraftanlage GE-28130157; Aufnahme mit GPS-Koordinaten-Abgleich

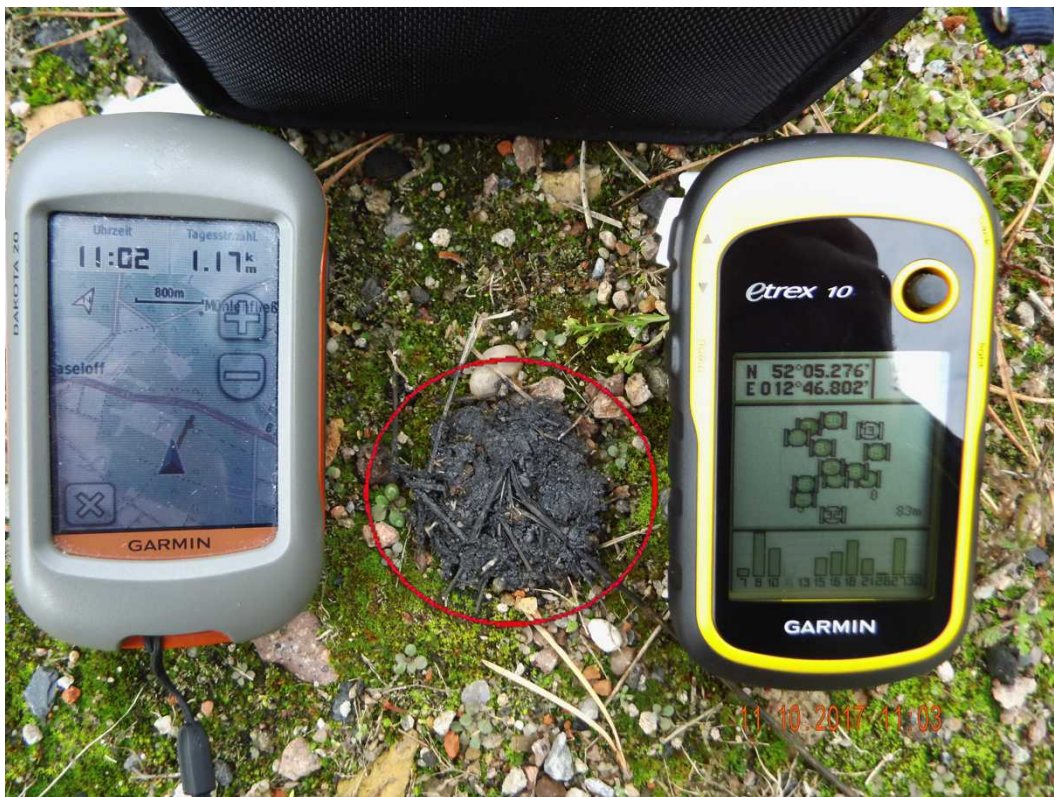
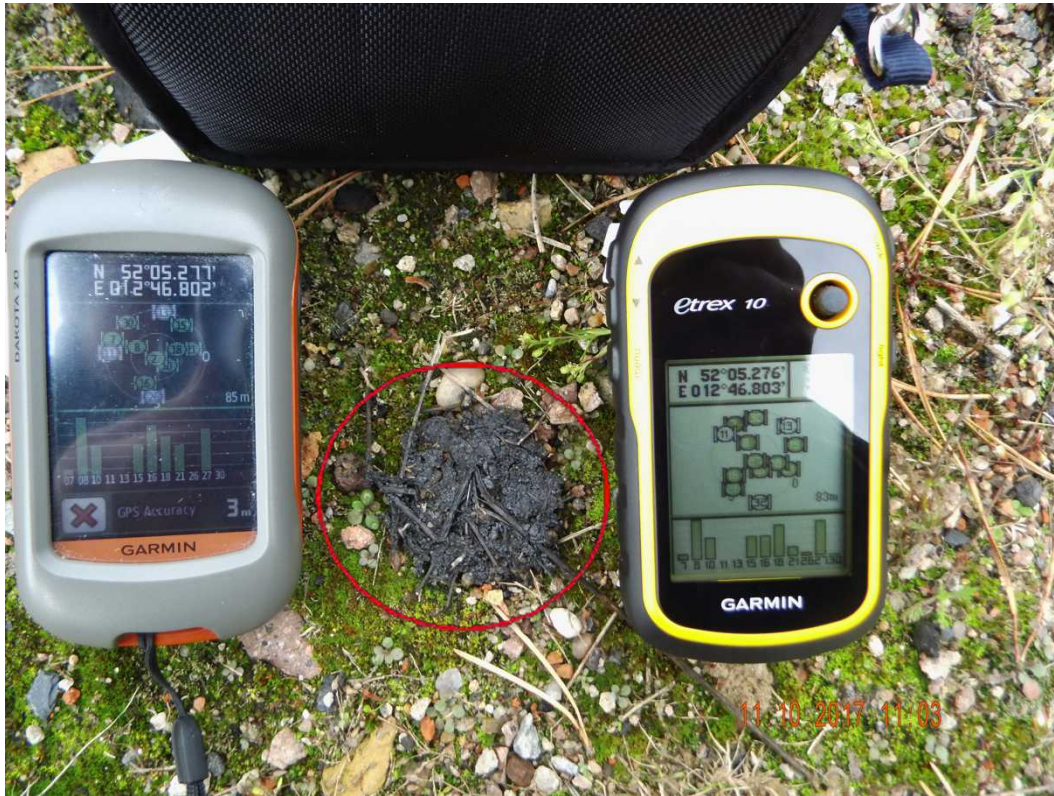
Abbildung 26: Schmierfettfund (rot markiert) an der Windkraftanlage GE-28130157; Aufnahme mit Kartenaufnahme und GPS-Koordinaten

Abbildung 27: Schmierfettfund (rot markiert) an der Windkraftanlage GE-28130157; Aufnahme mit GPS-Koordinaten-Abgleich

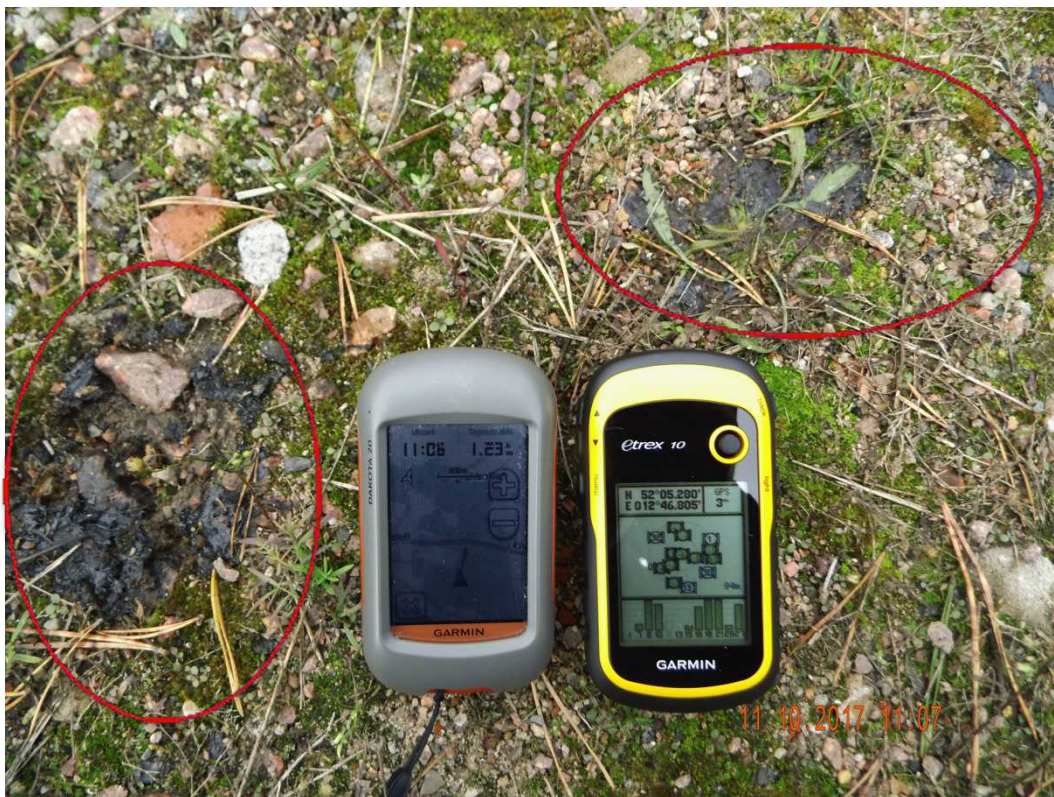
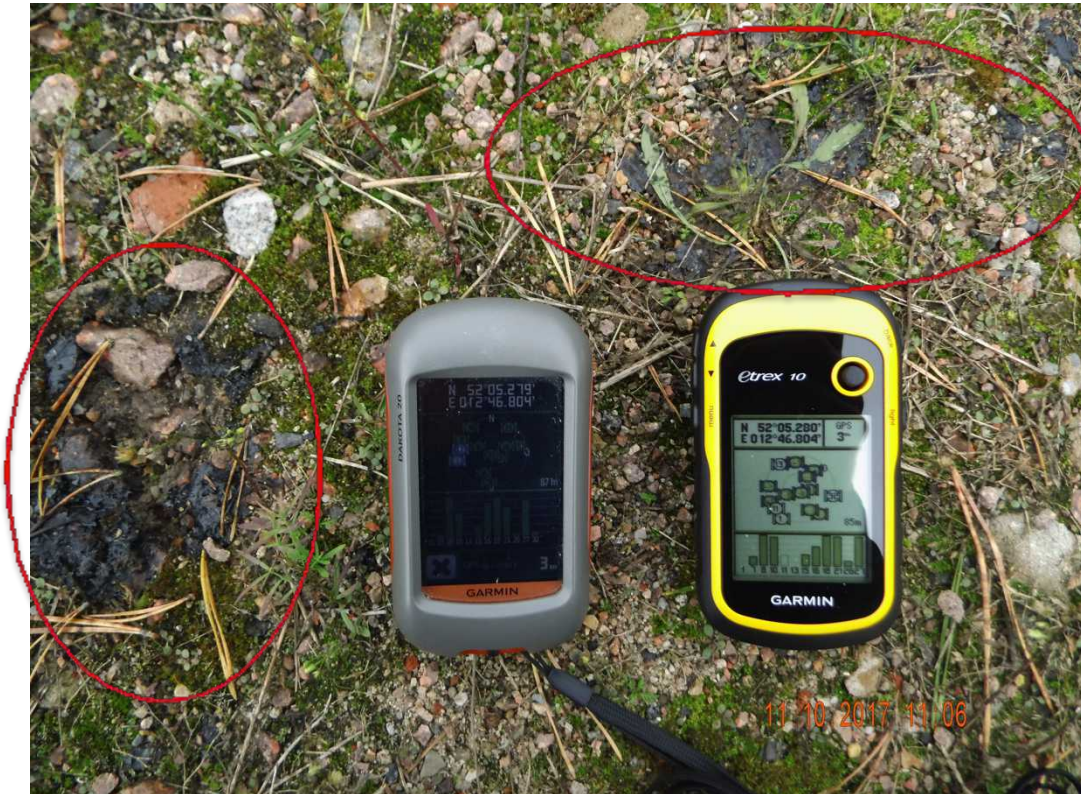
Abbildung 28: Schmierfettfund (rot markiert) an der Windkraftanlage GE-28130157; Aufnahme mit Kartenaufnahme und GPS-Koordinaten

Abbildung 29: Schmierfettfund (rot markiert) an der Windkraftanlage GE-28130157; Aufnahme mit GPS-Koordinaten-Abgleich

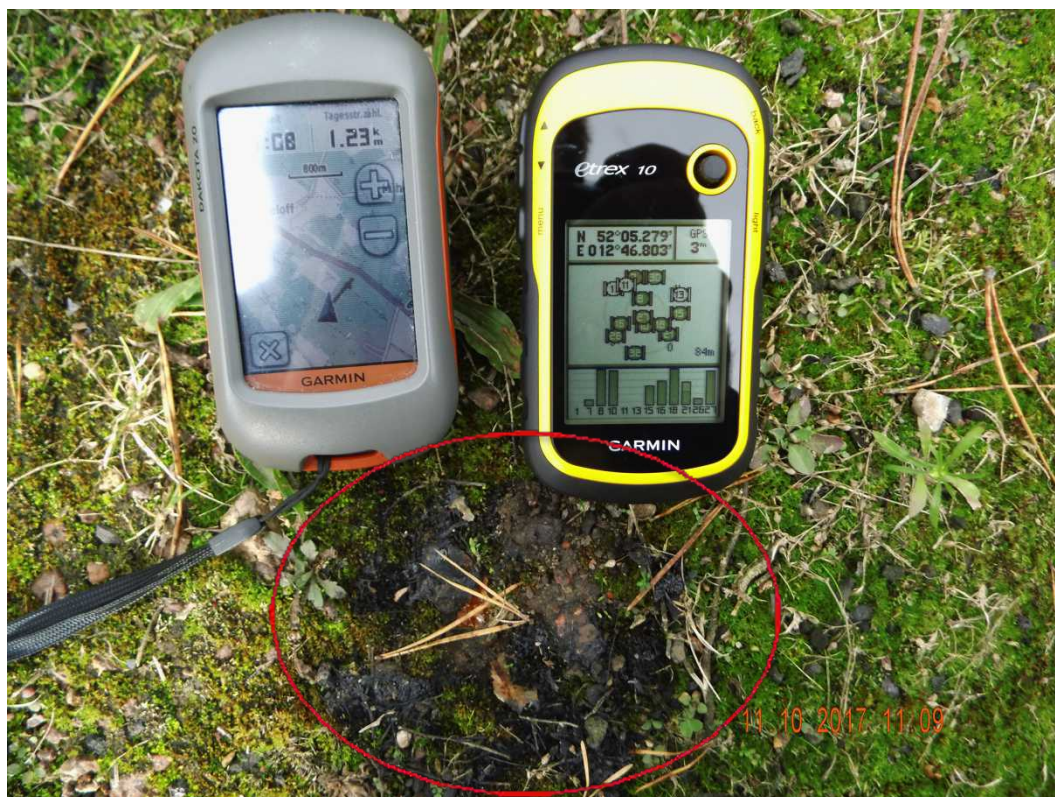
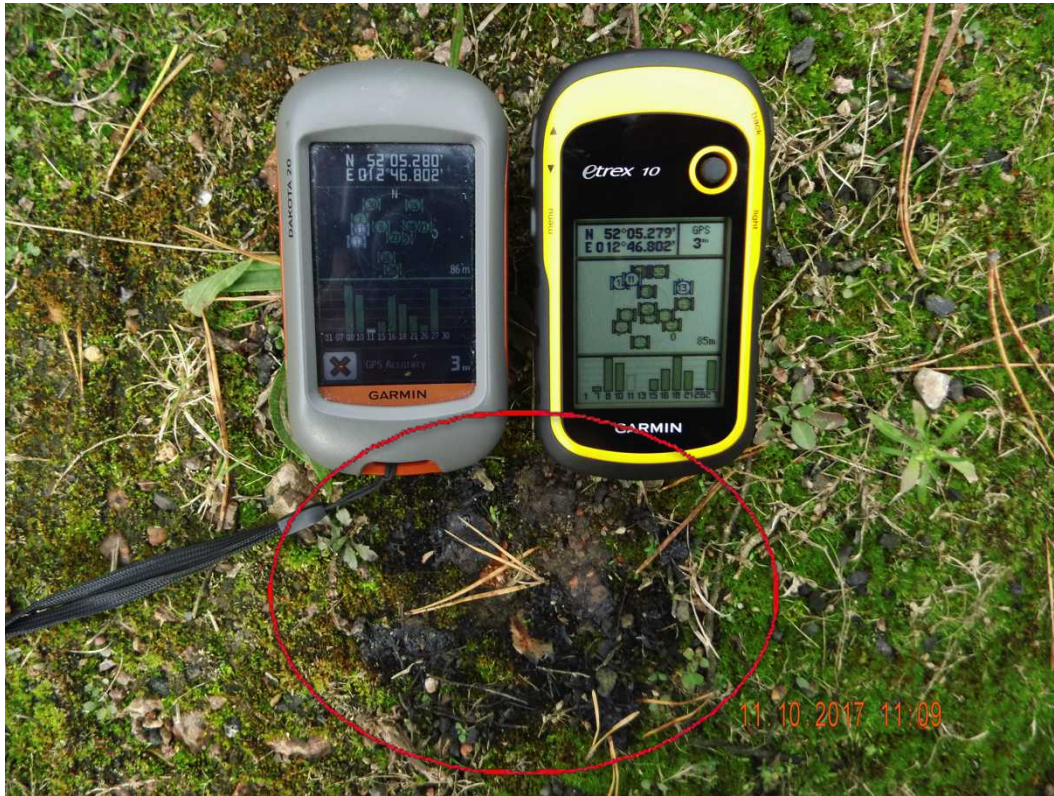
Abbildung 30: Schmierfettfund (rot markiert) an der Windkraftanlage GE-28130157; Aufnahme mit Kartenaufnahme und GPS-Koordinaten

Abbildung 31: Schmierfettfund (rot markiert) an der Windkraftanlage GE-28130157; Aufnahme mit GPS-Koordinaten-Abgleich
