# Dokumentation von Schmierfettresten an Windkraftanlagen im Windfeld Rietz bei Treuenbrietzen

Erstellt am 18.10.2017

BUND Brandenburg  
Friedrich Ebert Str. 114a  
14467 Potsdam

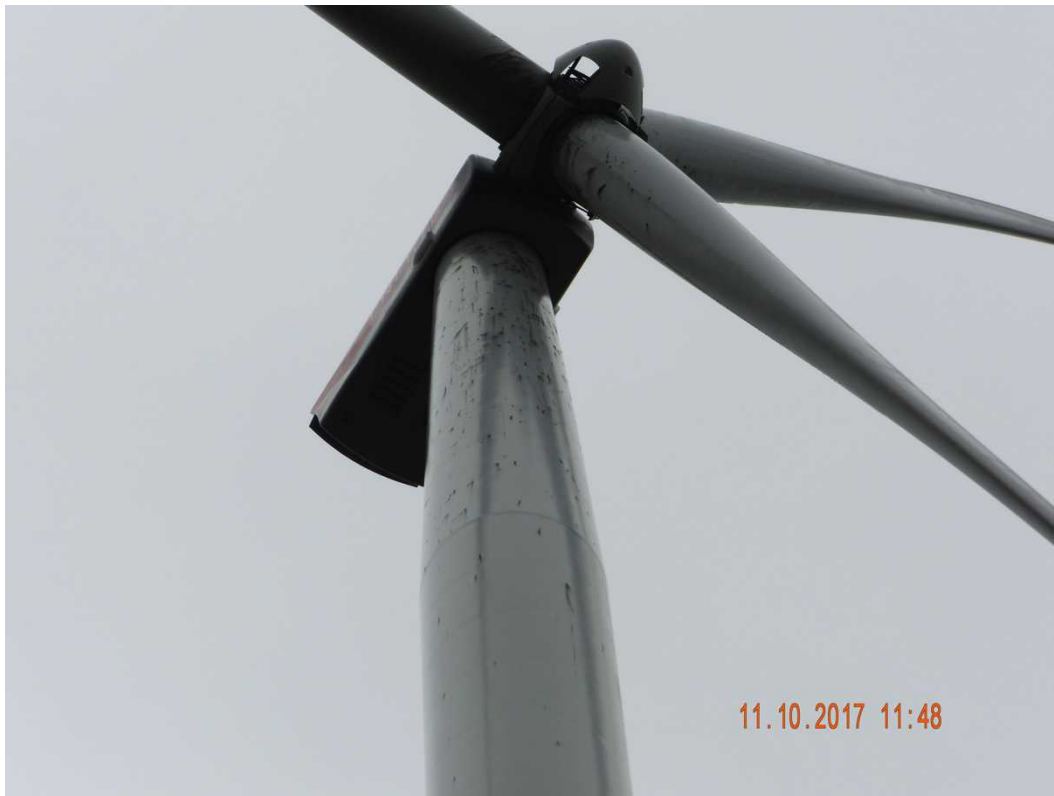
Abbildung 33: Maschinenhaus der Windkraftanlage GE-28130158 mit erkennbaren Verschmutzungen

Bei der Anlage nördlich der Anlage GE-28130156 wurden keine Schmierfettreste am Boden gefunden. Das Maschinenhaus wies aber die gleichen Verunreinigungen auf wie die anderen Anlagen (vergleiche Abbildung 33).

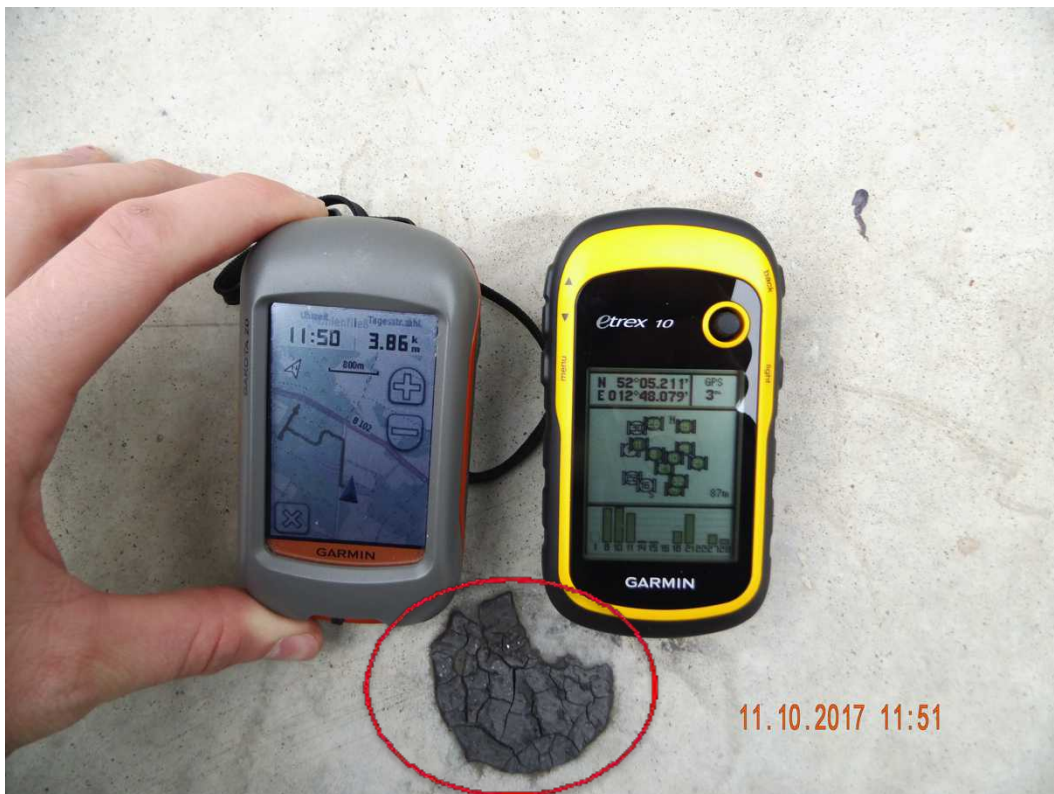
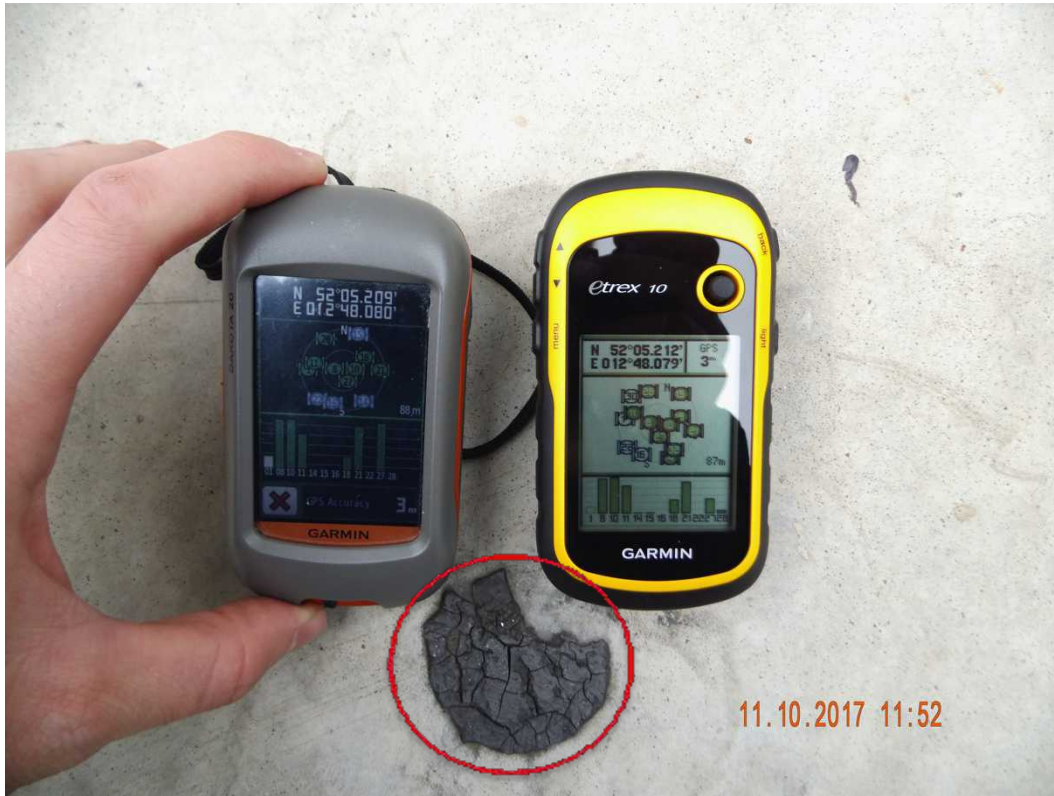
Abbildung 34: Schmierfettfund (rot markiert) an der Windkraftanlage GE-28130158; Aufnahme mit Kartenaufnahme und GPS-Koordinaten

Abbildung 35: Schmierfettfund (rot markiert) an der Windkraftanlage GE-28130158; Aufnahme mit GPS-Koordinaten-Abgleich

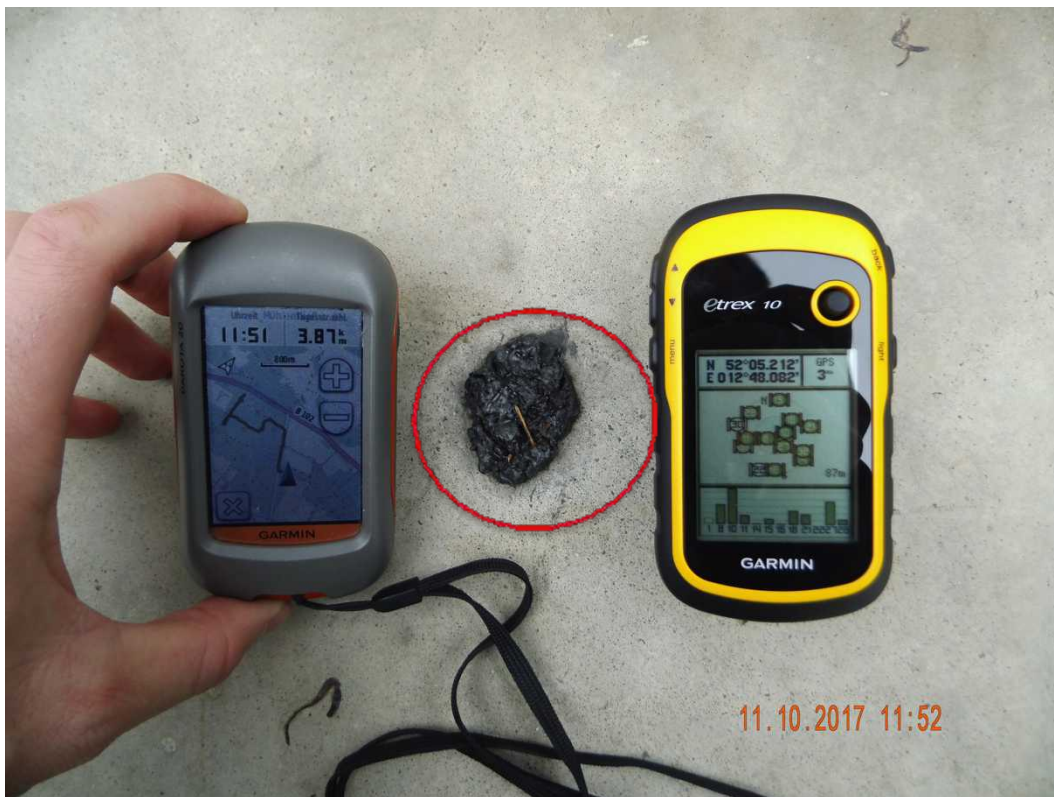
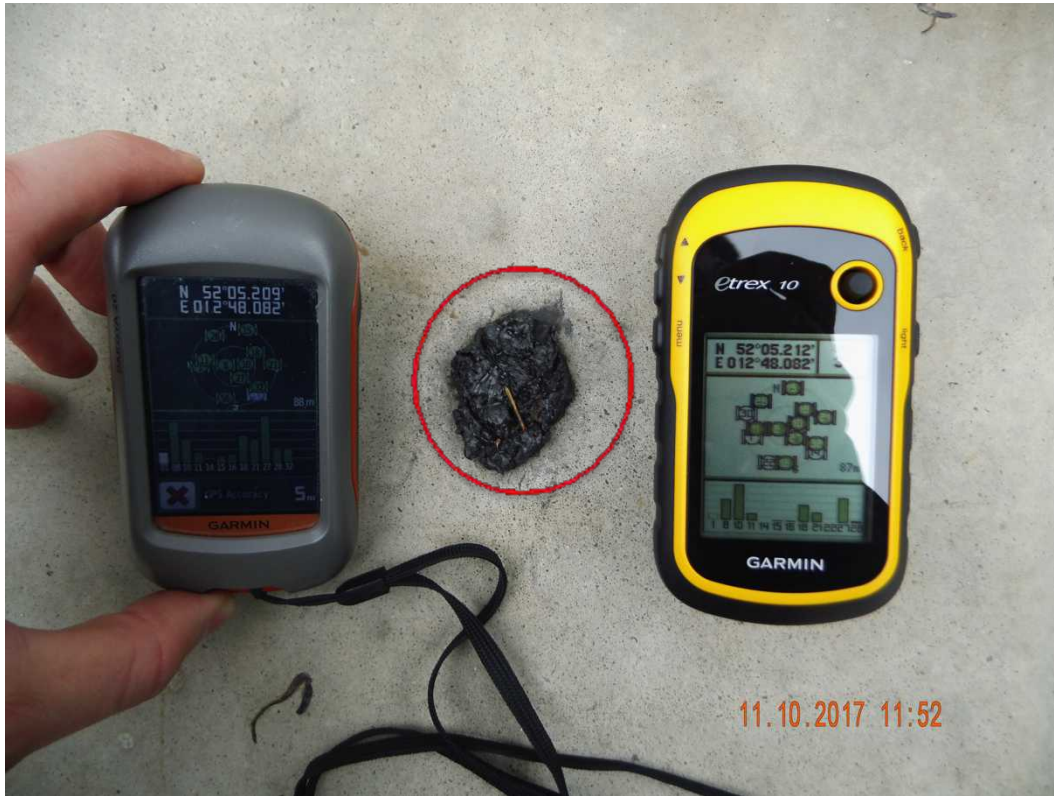
Abbildung 36: Schmierfettfund (rot markiert) an der Windkraftanlage GE-28130158; Aufnahme mit Kartenaufnahme und GPS-Koordinaten

Abbildung 37: Schmierfettfund (rot markiert) an der Windkraftanlage GE-28130158; Aufnahme mit GPS-Koordinaten-Abgleich

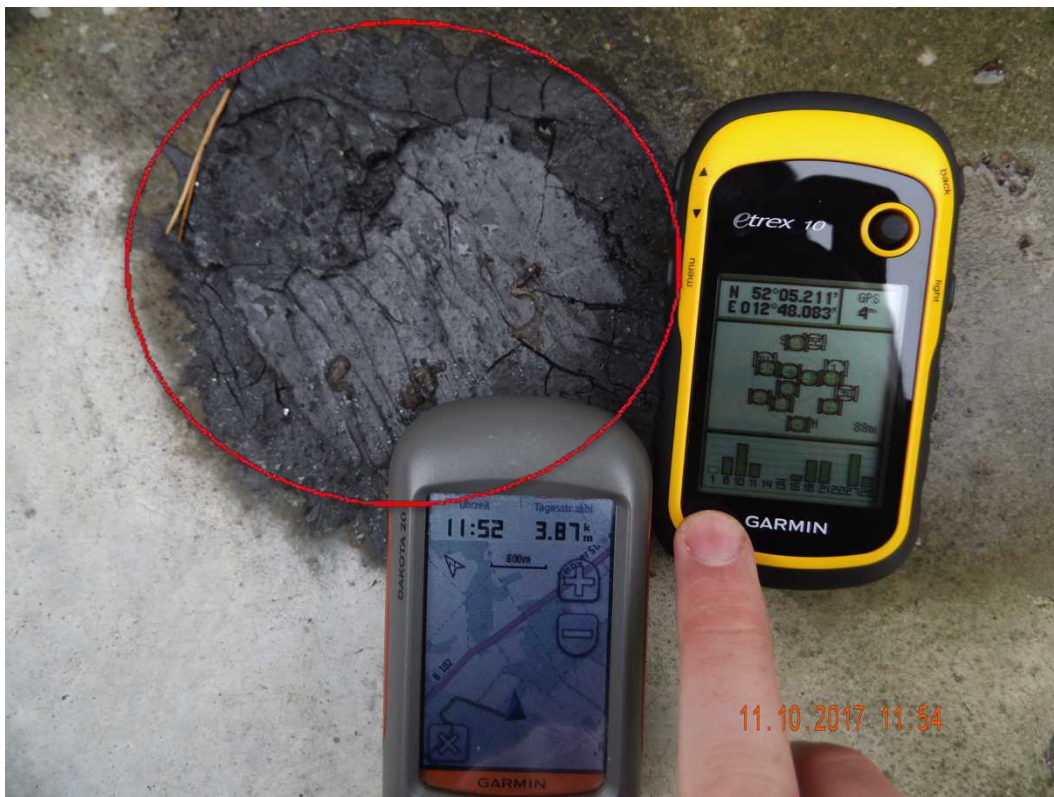
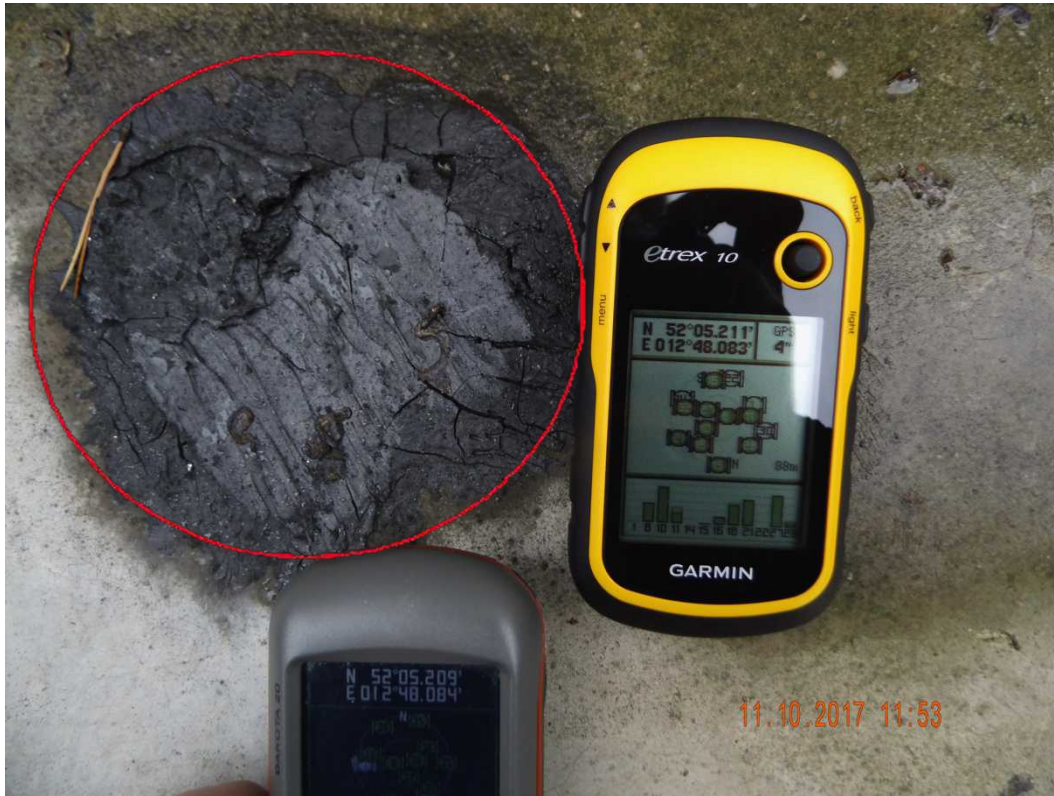
Abbildung 38: Schmierfettfund (rot markiert) an der Windkraftanlage GE-28130158; Aufnahme mit Kartenaufnahme und GPS-Koordinaten

Abbildung 39: Schmierfettfund (rot markiert) an der Windkraftanlage GE-28130158; Aufnahme mit GPS-Koordinaten-Abgleich

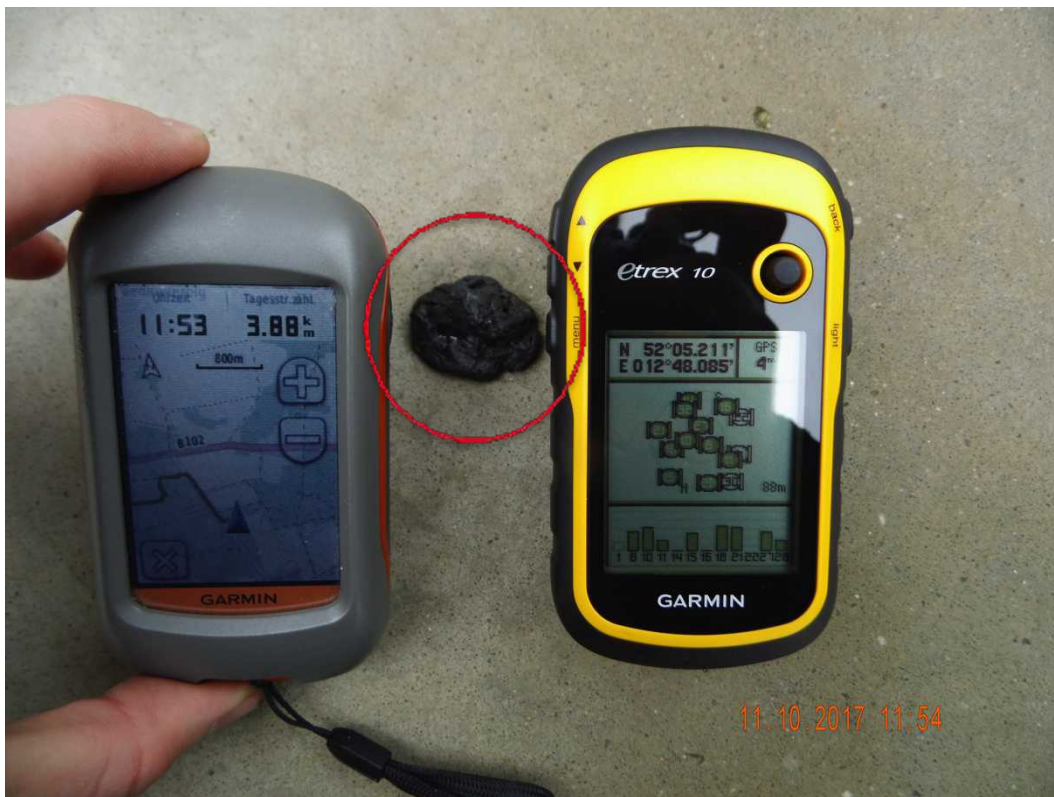
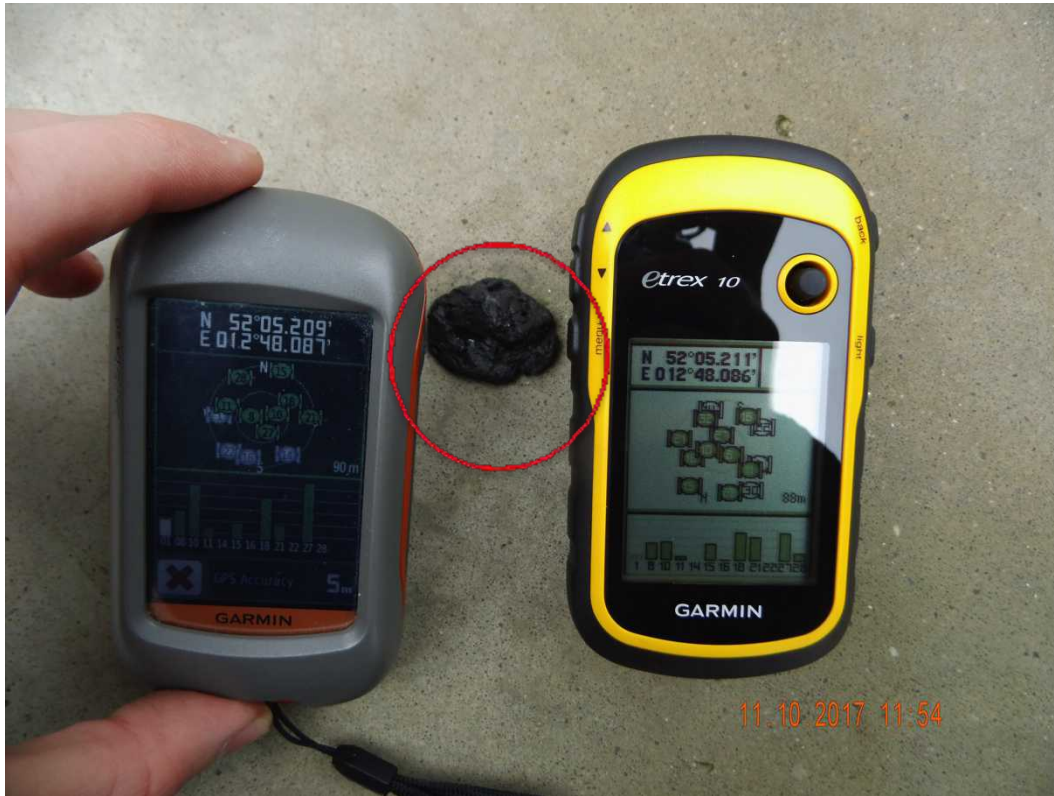
Abbildung 40: Schmierfettfund (rot markiert) an der Windkraftanlage GE-28130158; Aufnahme mit Kartenaufnahme und GPS-Koordinaten

Abbildung 41: Schmierfettfund (rot markiert) an der Windkraftanlage GE-28130158; Aufnahme mit GPS-Koordinaten-Abgleich

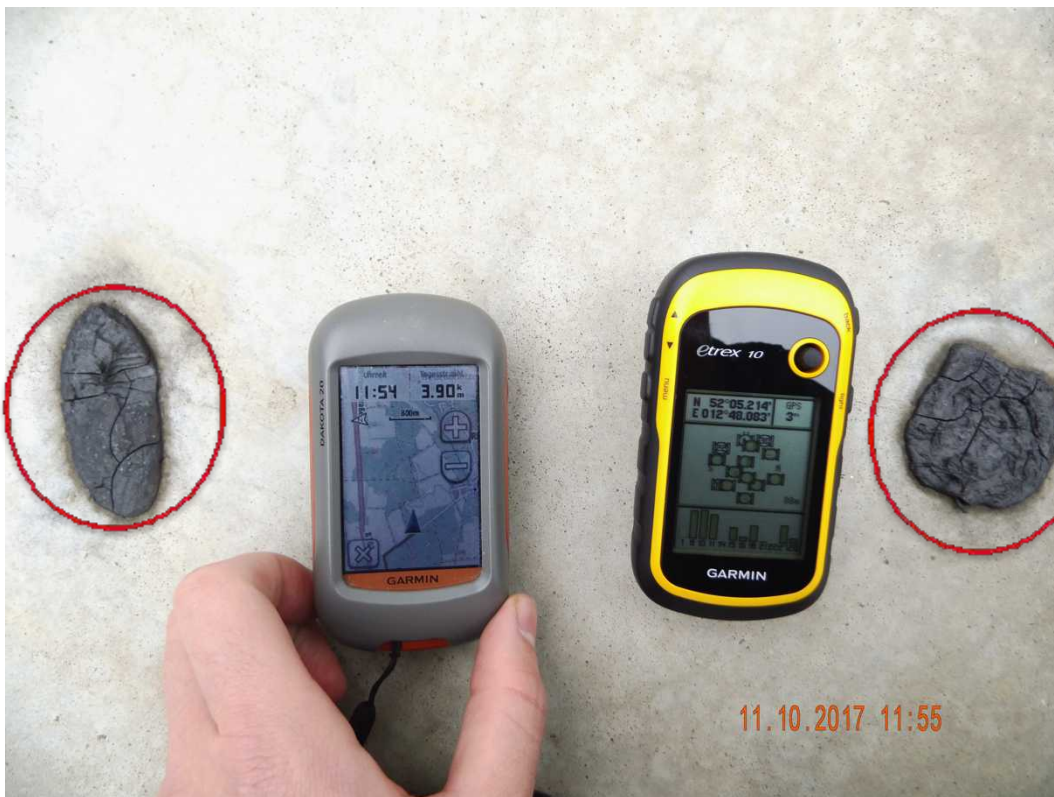
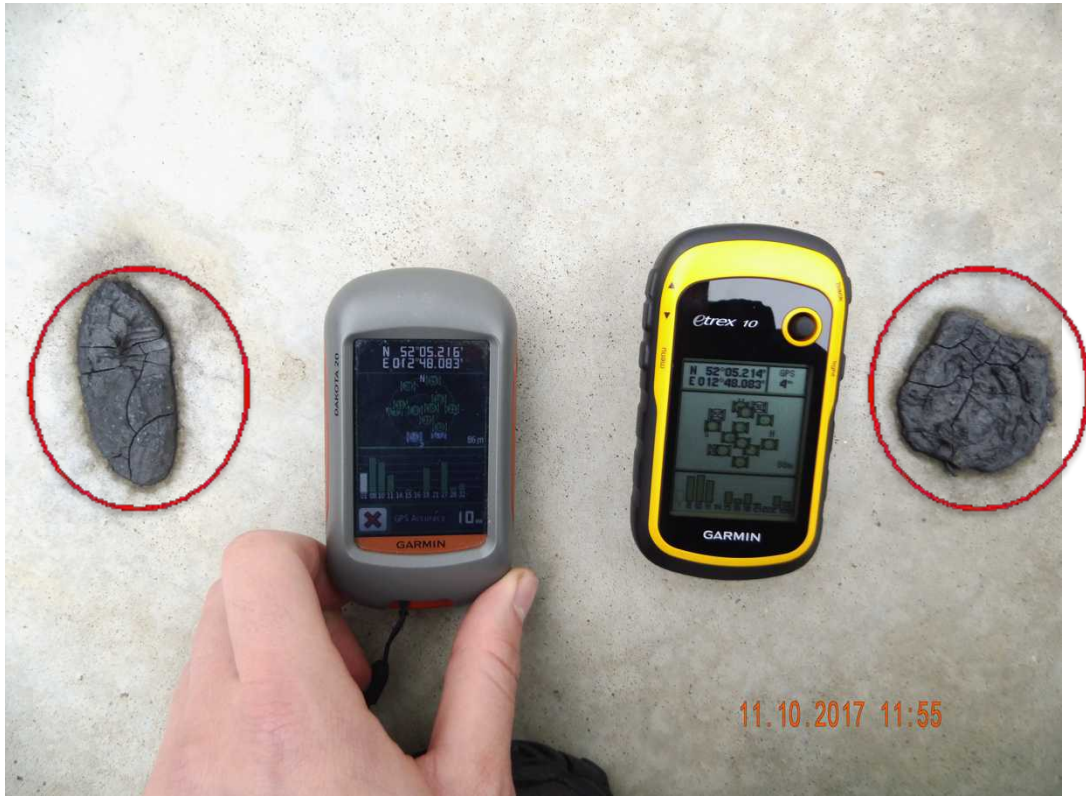
Abbildung 42: Schmierfettfunde (rot markiert) an der Windkraftanlage GE-28130158; Aufnahme mit Kartenaufnahme und GPS-Koordinaten

Abbildung 43: Schmierfettfunde (rot markiert) an der Windkraftanlage GE-28130158; Aufnahme mit GPS-Koordinaten-Abgleich

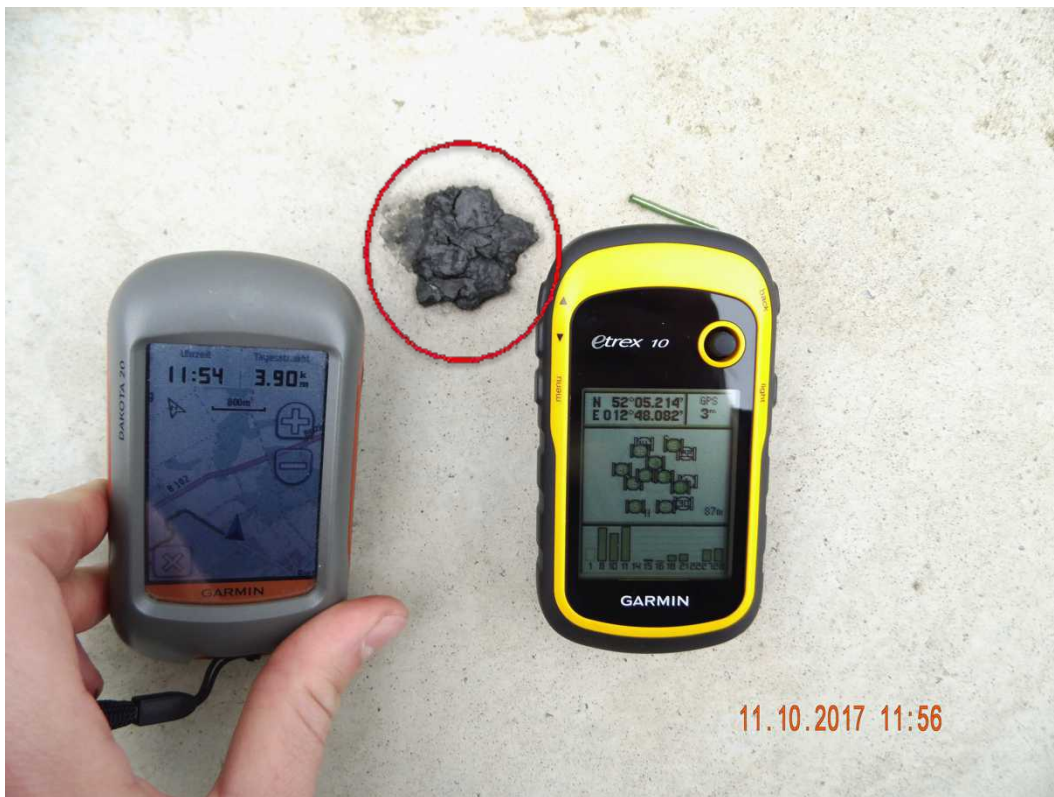
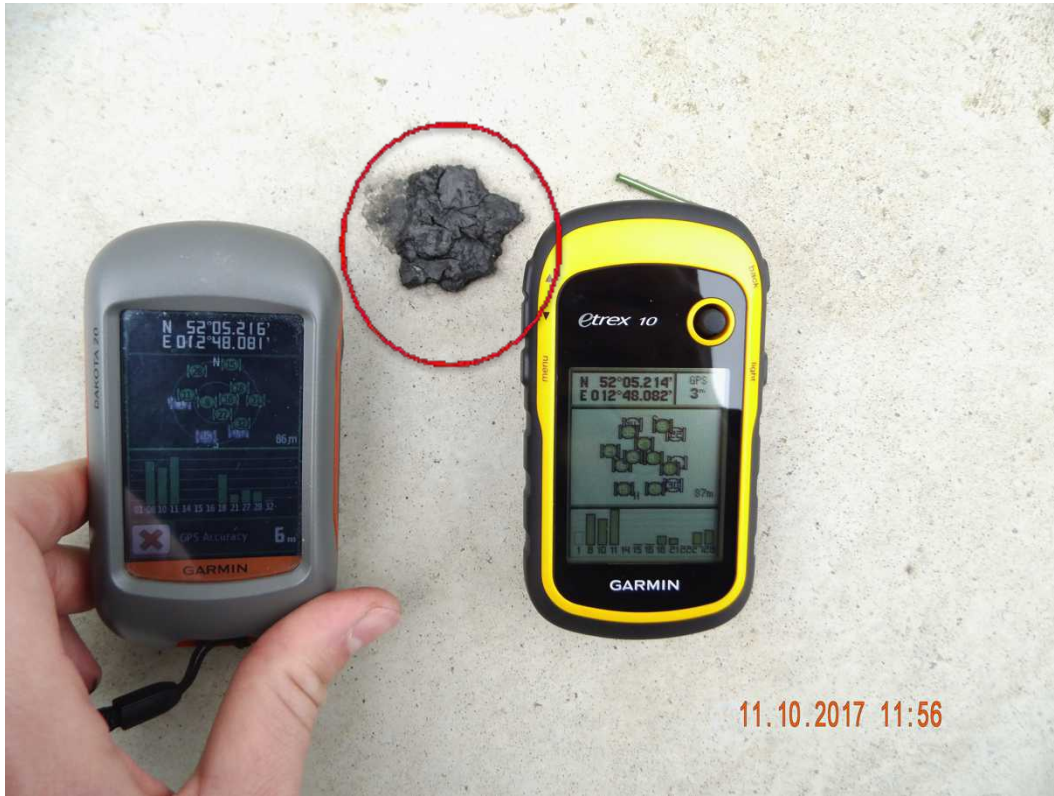
Abbildung 44: Schmierfettfund (rot markiert) an der Windkraftanlage GE-28130158; Aufnahme mit Kartenaufnahme und GPS-Koordinaten

Abbildung 45: Schmierfettfund (rot markiert) an der Windkraftanlage GE-28130158; Aufnahme mit GPS-Koordinaten-Abgleich

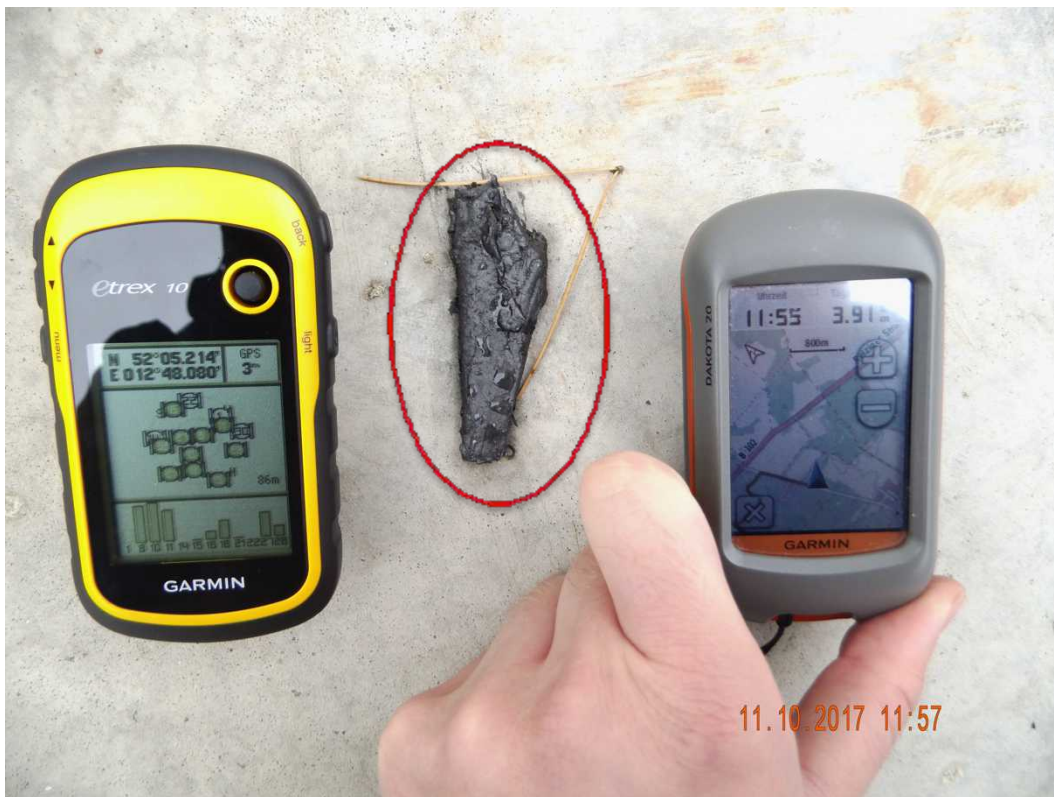
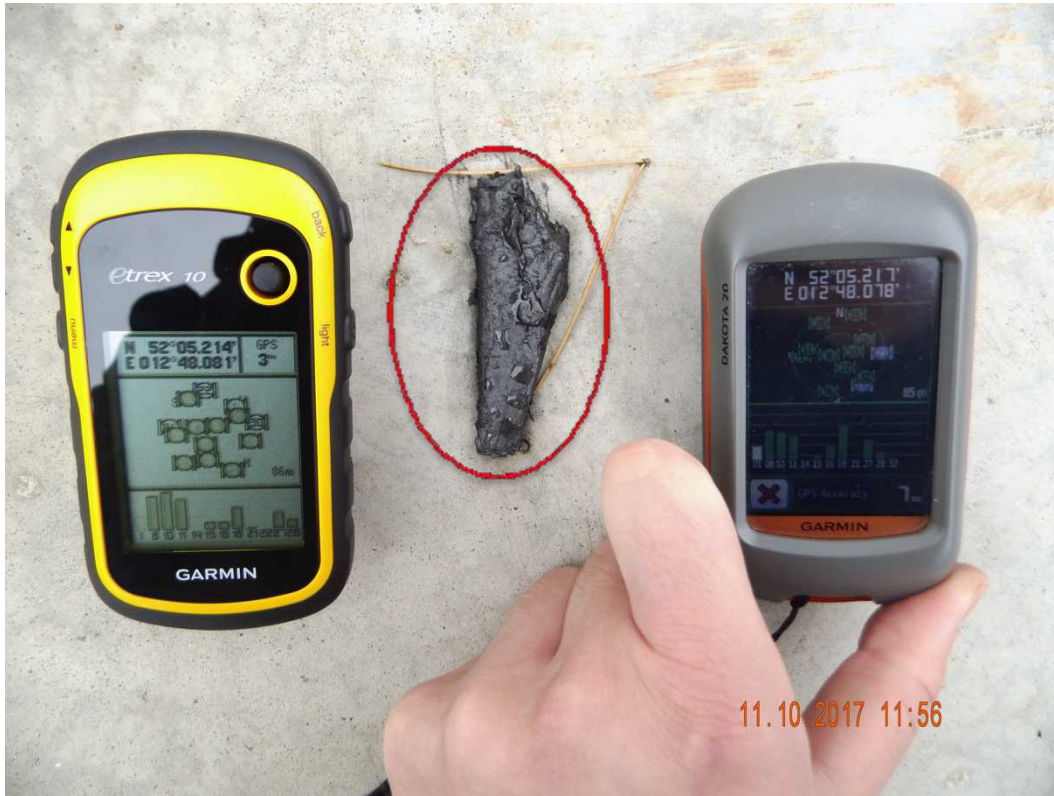
Abbildung 46: Schmierfettfund (rot markiert) an der Windkraftanlage GE-28130158; Aufnahme mit Kartenaufnahme und GPS-Koordinaten

Abbildung 47: Schmierfettfund (rot markiert) an der Windkraftanlage GE-28130158; Aufnahme mit GPS-Koordinaten-Abgleich

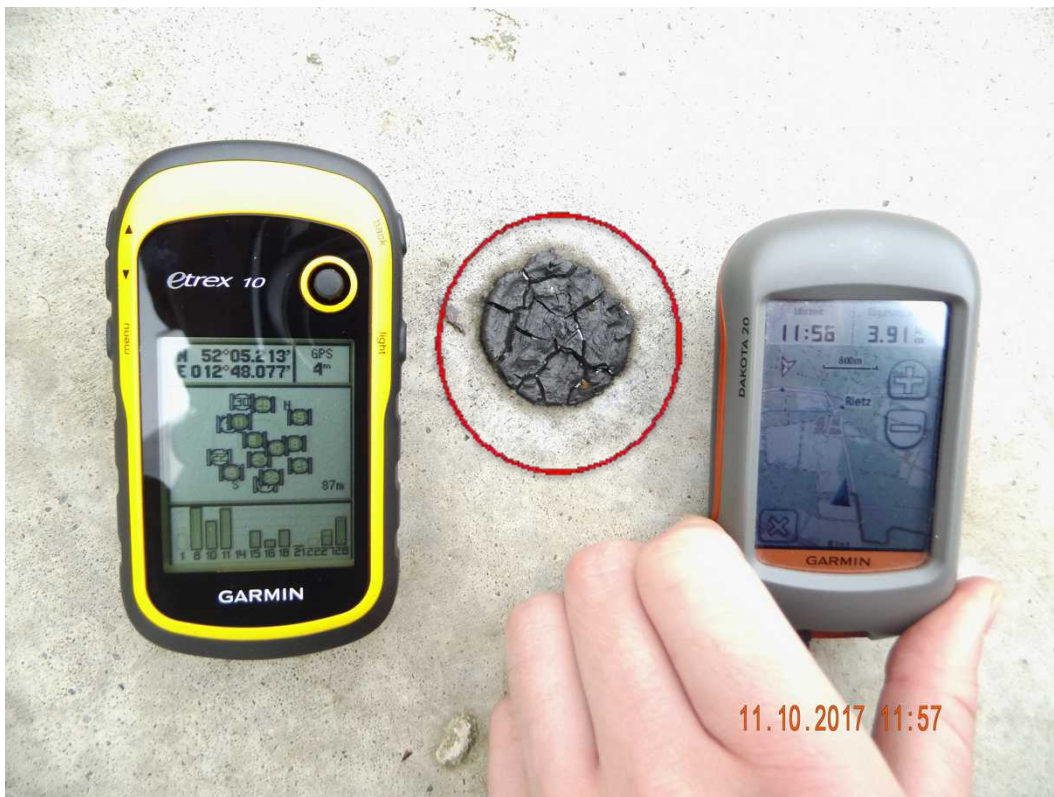
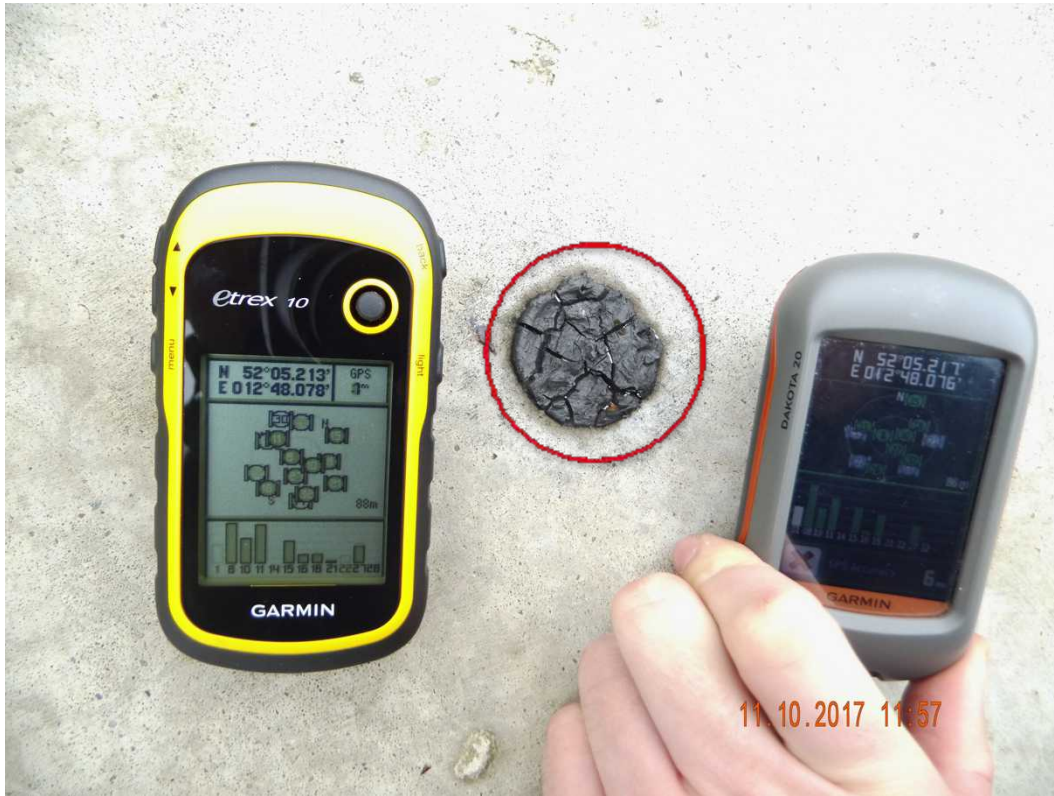
Abbildung 48: Schmierfettfund (rot markiert) an der Windkraftanlage GE-28130158; Aufnahme mit Kartenaufnahme und GPS-Koordinaten

Abbildung 49: Schmierfettfund (rot markiert) an der Windkraftanlage GE-28130158; Aufnahme mit GPS-Koordinaten-Abgleich

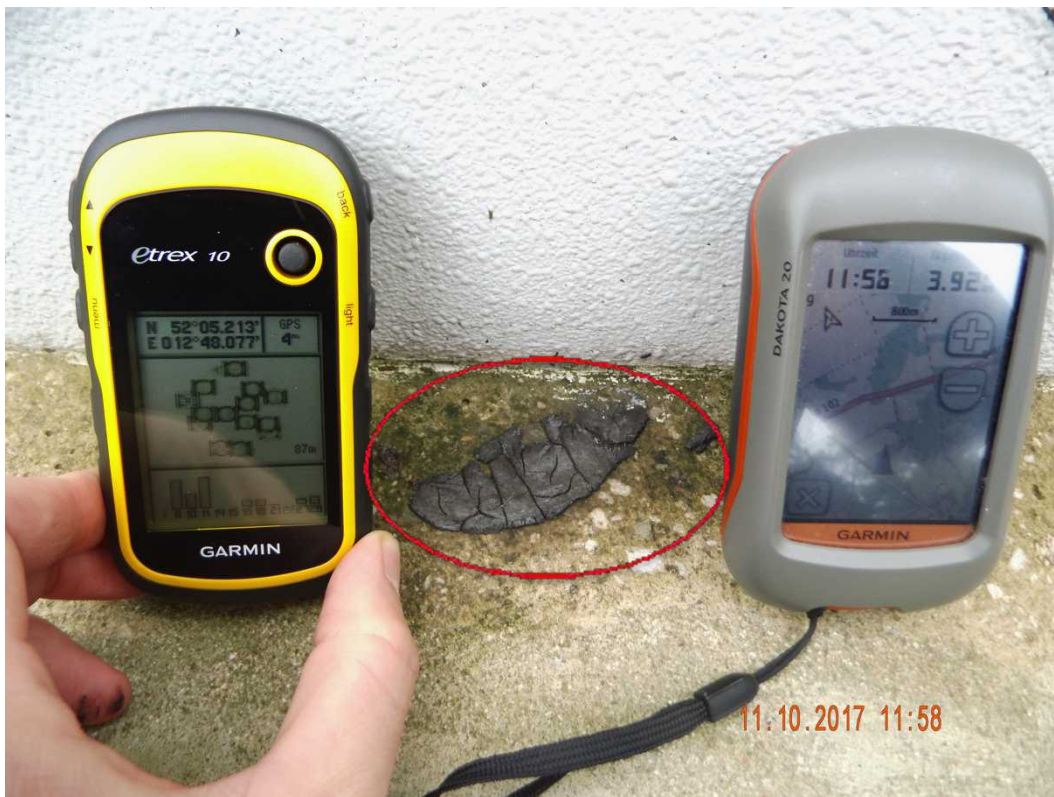
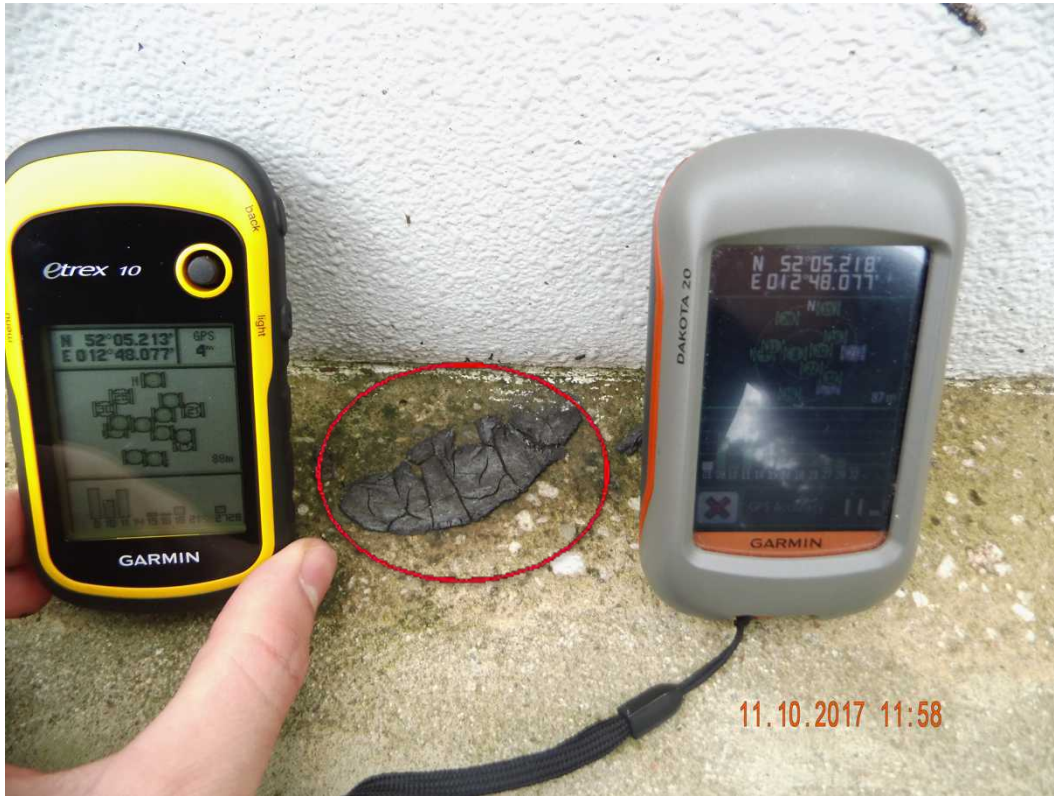
Abbildung 50: Schmierfettfund (rot markiert) an der Windkraftanlage GE-28130158; Aufnahme mit Kartenaufnahme und GPS-Koordinaten

Abbildung 51: Schmierfettfund (rot markiert) an der Windkraftanlage GE-28130158; Aufnahme mit GPS-Koordinaten-Abgleich

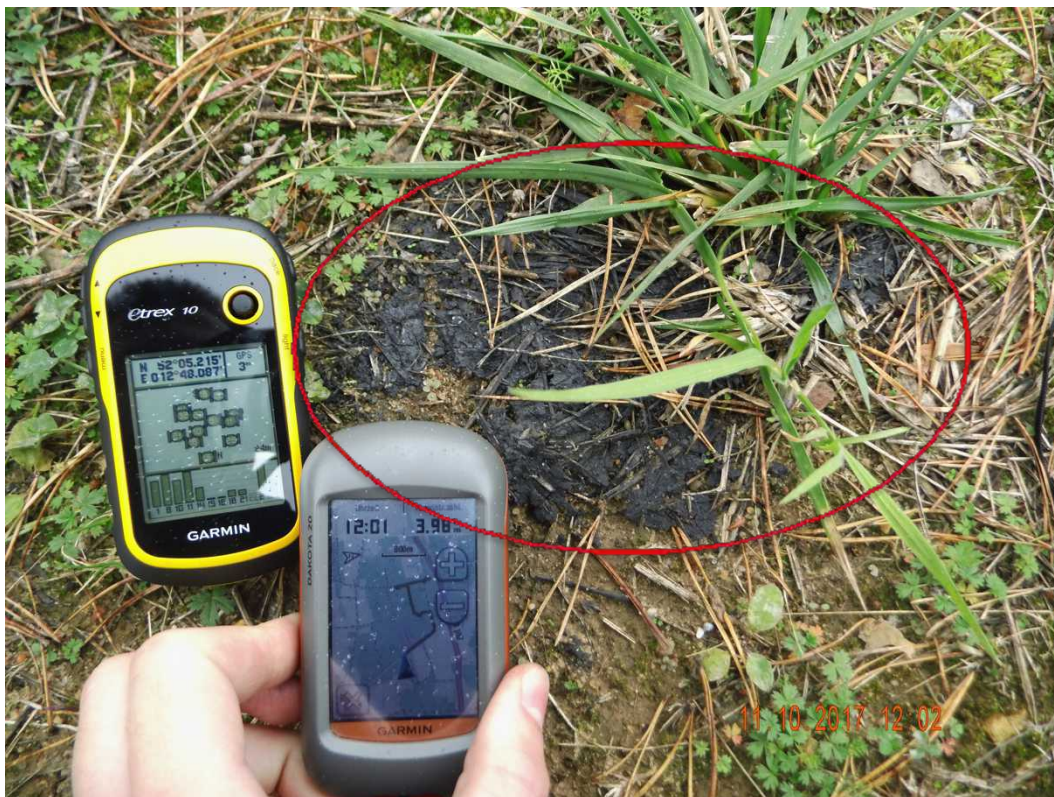
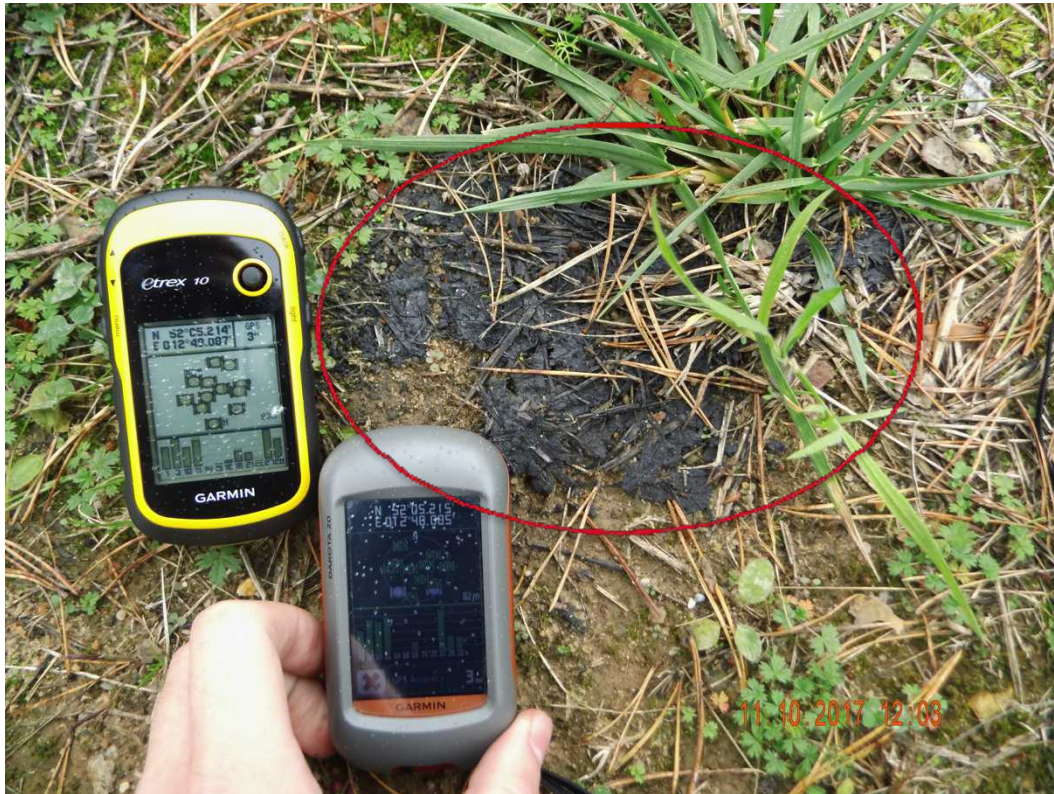
Abbildung 52: Schmierfettfund (rot markiert) an der Windkraftanlage GE-28130158; Aufnahme mit Kartenaufnahme und GPS-Koordinaten

Abbildung 53: Schmierfettfund (rot markiert) an der Windkraftanlage GE-28130158; Aufnahme mit GPS-Koordinaten-Abgleich

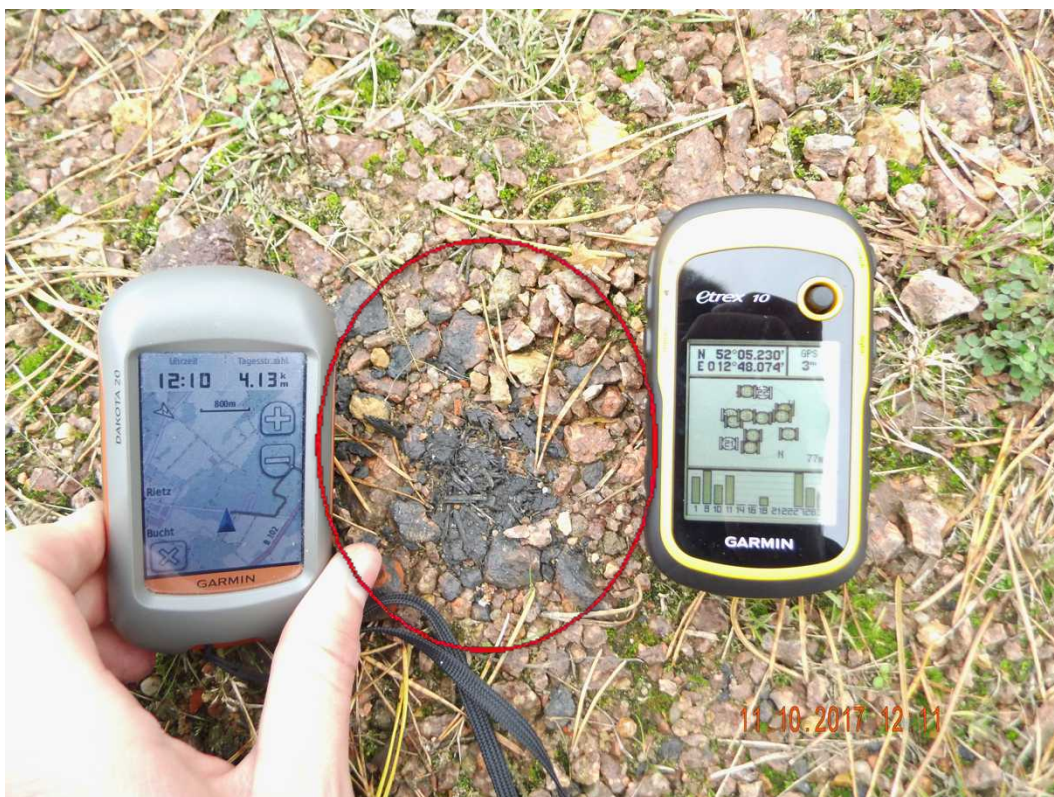
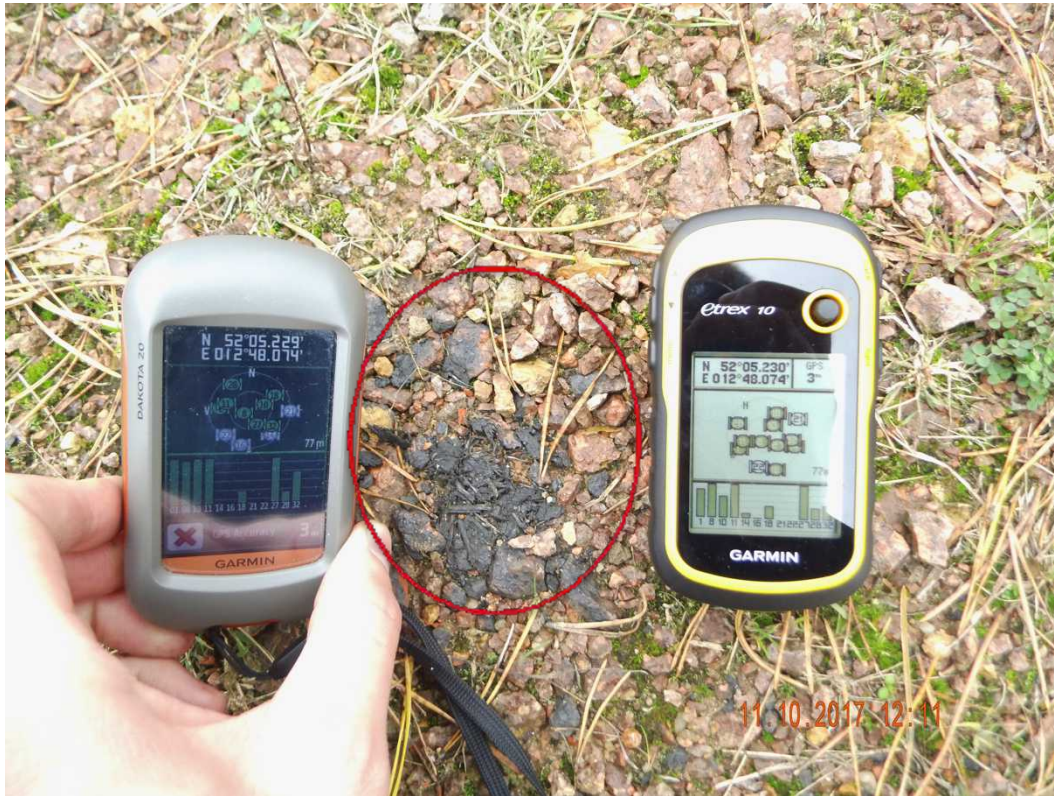
Abbildung 54: Schmierfettfund (rot markiert) an der Windkraftanlage GE-28130158; Aufnahme mit Kartenaufnahme und GPS-Koordinaten

Abbildung 55: Schmierfettfund (rot markiert) an der Windkraftanlage GE-28130158; Aufnahme mit GPS-Koordinaten-Abgleich

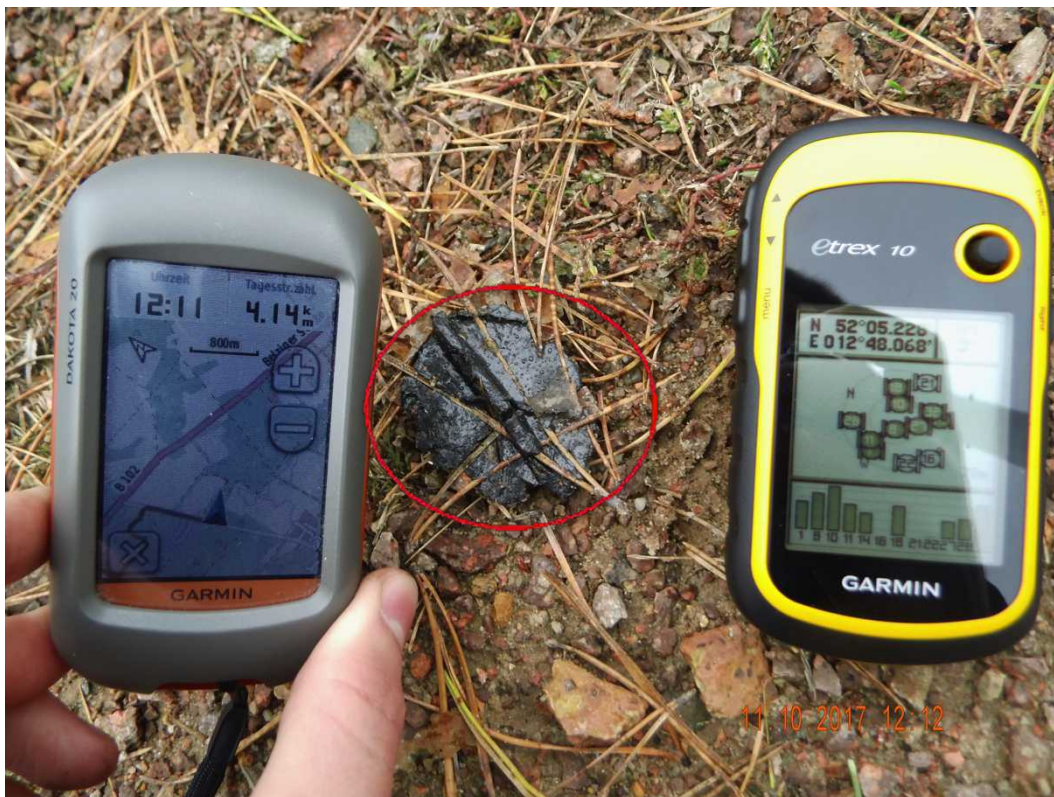
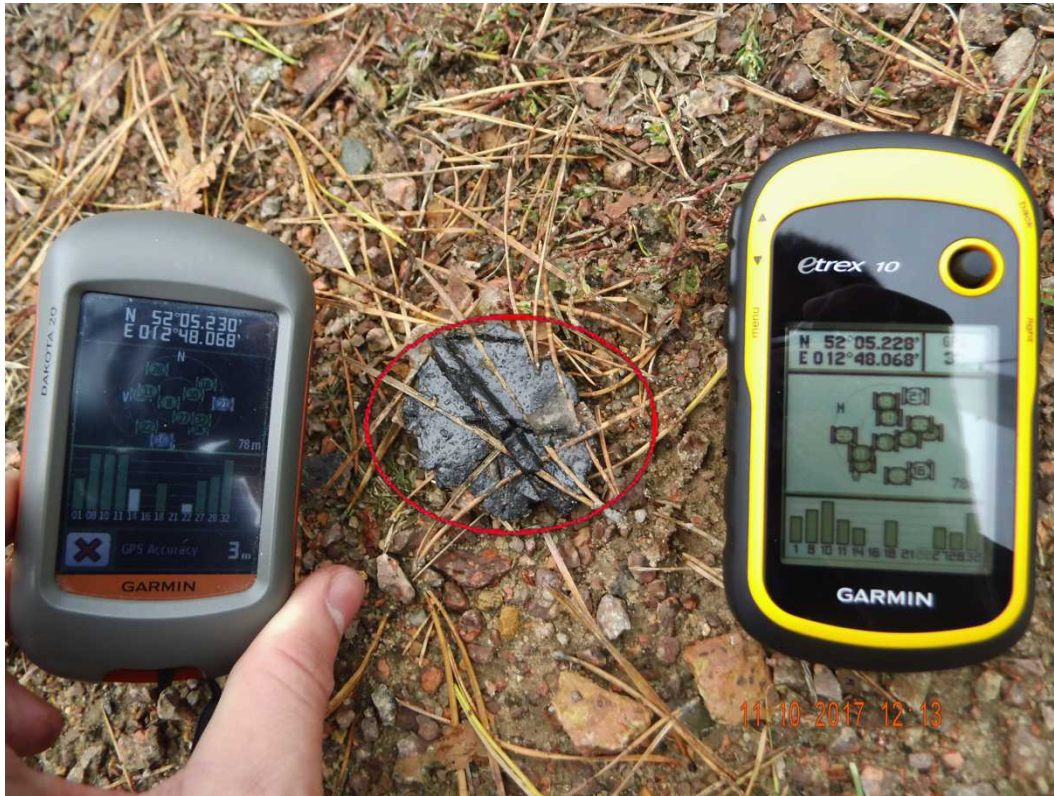
Abbildung 56: Schmierfettfund (rot markiert) an der Windkraftanlage GE-28130158; Aufnahme mit Kartenaufnahme und GPS-Koordinaten

Abbildung 57: Schmierfettfund (rot markiert) an der Windkraftanlage GE-28130158; Aufnahme mit GPS-Koordinaten-Abgleich
