# Dokumentation von Schmierfettresten an Windkraftanlagen im Windfeld Rietz bei Treuenbrietzen

Erstellt am 18.10.2017

BUND Brandenburg  
Friedrich Ebert Str. 114a  
14467 Potsdam

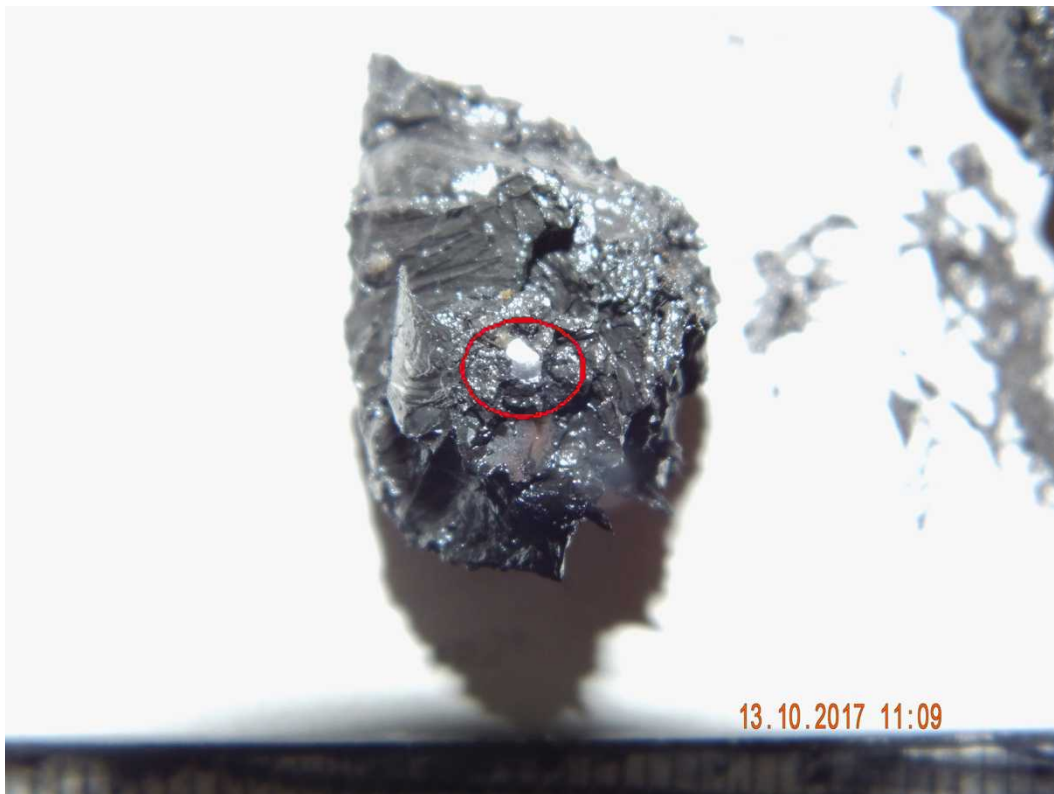
Zwei Proben der Schmierfettfunde der Anlage GE-28130158 wurden mit in die Geschäftsstelle des BUND Brandenburg (Friedrich-Ebert-Straße 114a, 14467 Potsdam) genommen. Eine Probe stammte dabei aus der Stichprobe der Monitorerin des BUND Brandenburg vom 23.09.2017 und eine Probe wurde im Rahmen der vorliegenden Untersuchung mitgenommen (Probe: vergleiche Abbildung 46 und 47). Dabei fiel in der Probe vom 23.09.2017 auf, dass kleine Stücken aus Metall oder einem ähnlichen Material in der Probe waren (Abbildung 58). In der zweiten Probe fand sich ein ca. sieben Zentimeter langes Materialstück (Abbildung 59), wahrscheinlich aus dem gleichen Material wie die Stücken aus der ersten Probe. Aufgrund der Beschaffenheit des Materialstücks gehen wir davon aus, dass es sich um ein abgebrochenes Stück handelt.

Abbildung 58: Schmierfettprobe von der Anlage GE-28130158 vom 23.09.2017 mit metallischen Stücken (rot markiert).

Auch wenn wir nicht die Zusammensetzung des Schmierfettes wissen, ist davon auszugehen, dass die Substanz nicht in die Umwelt gelangen sollte, um Tiere, Pflanzen oder das Grundwasser zu kontaminieren. Neben dem Austritt des Schmierfettes ließen sich auch Stücke von Metall in Schmierfettproben finden. Sind kleine Teile möglicherweise durch Abrieb normal, so können wir uns jedoch nicht vorstellen, dass sieben Zentimeter lange Bruchstücke normal sind. Im Zusammenspiel mit dem Austritt von Schmierfett gehen wir daher von defekten Anlagen aus, die sofort abgestellt und grundlegend gewartet werden müssen. Ein Herausbrechen von großen Metallteilen aus der Anlage kann kein Normalzustand sein.

Aufgrund der Ergebnisse und im Sinne einer verantwortungsvollen und naturverträglichen Energiewende fordern wir Enertrag dazu auf, die Anlagen grundlegend zu warten und in einen ordnungsmäßigen Zustand zu bringen. Wir können die momentanen Zustände nicht dulden und werden die Anlagen in diesen Jahr noch einmal untersuchen. Sollten wir erneut solche Zustände vorfinden, sehen wir uns gezwungen, die Öffentlichkeit über den Zustand der Anlagen zu informieren.

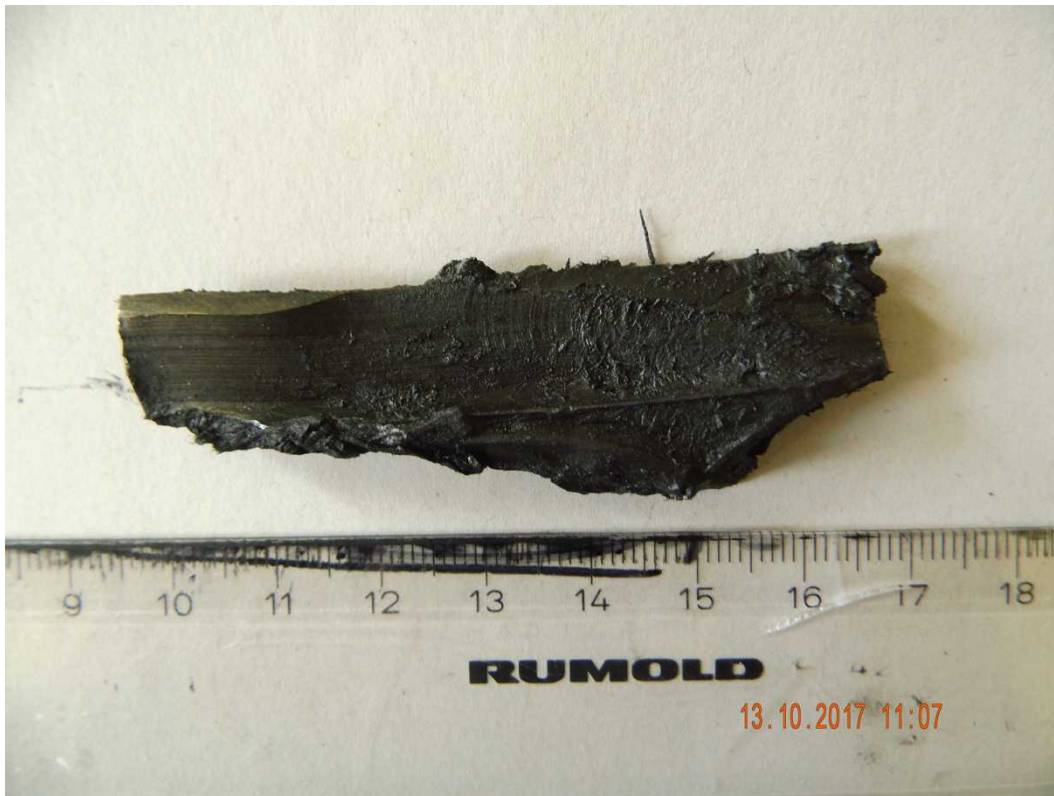
Abbildung 59: Schmierfettprobe von der Anlage GE-28130158 vom 11.10.2017
