Dokumentation der Nachkontrolle der Windkraftanlagen im Windfeld Rietz bei Treuenbrietzen

Erstellt am 08.08.2018

BUND Brandenburg
Mauerstraße 1
14469 Potsdam

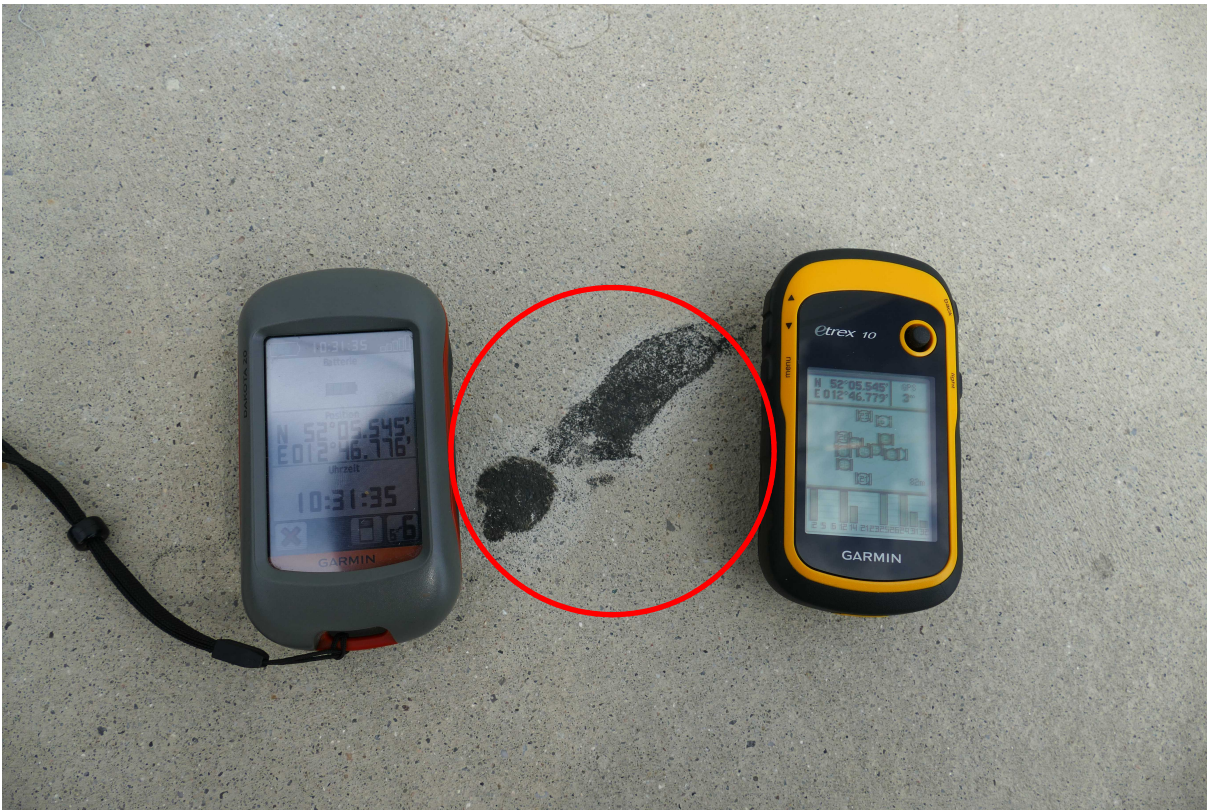
Abbildung 4: Schmierfettfund (rot markiert) an der Windkraftanlage GE-28130154; Aufnahme mit GPS-Koordinaten-Abgleich.

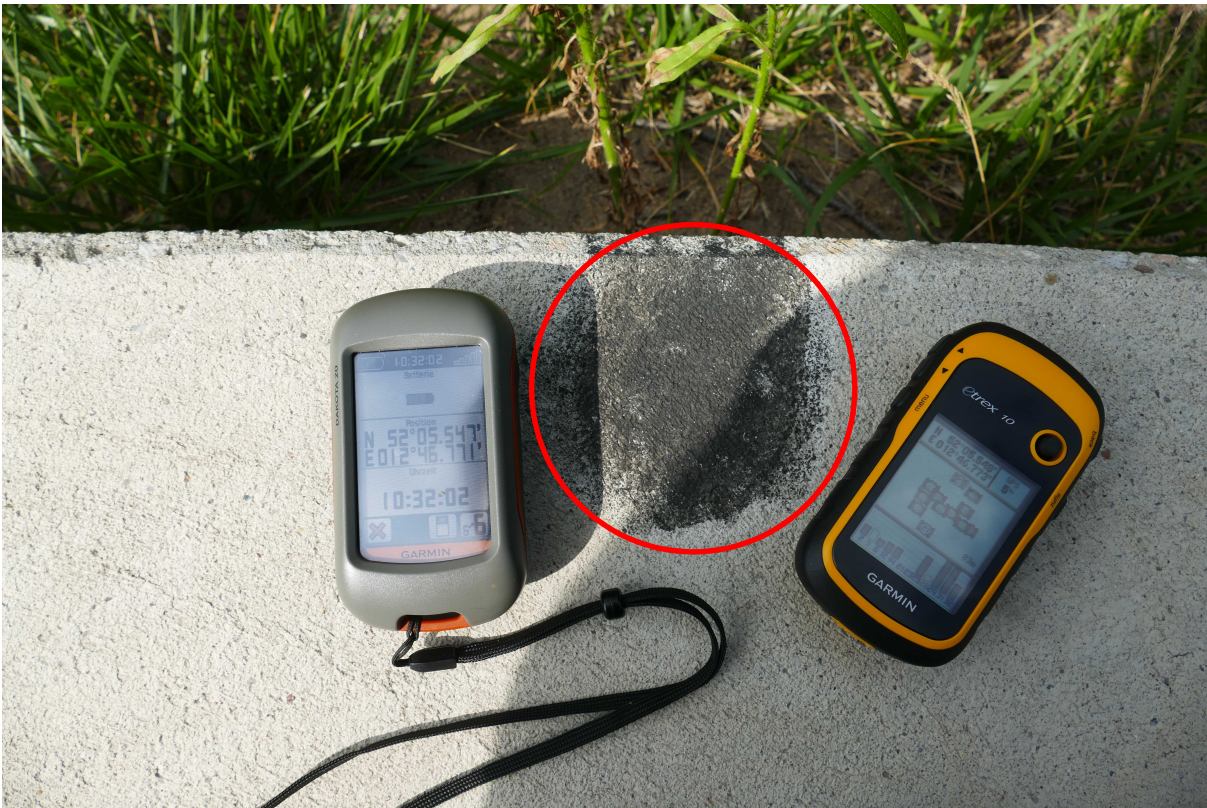
Abbildung 5: Schmierfettfund (rot markiert) an der Windkraftanlage GE-28130154; Aufnahme mit GPS-Koordinaten-Abgleich.

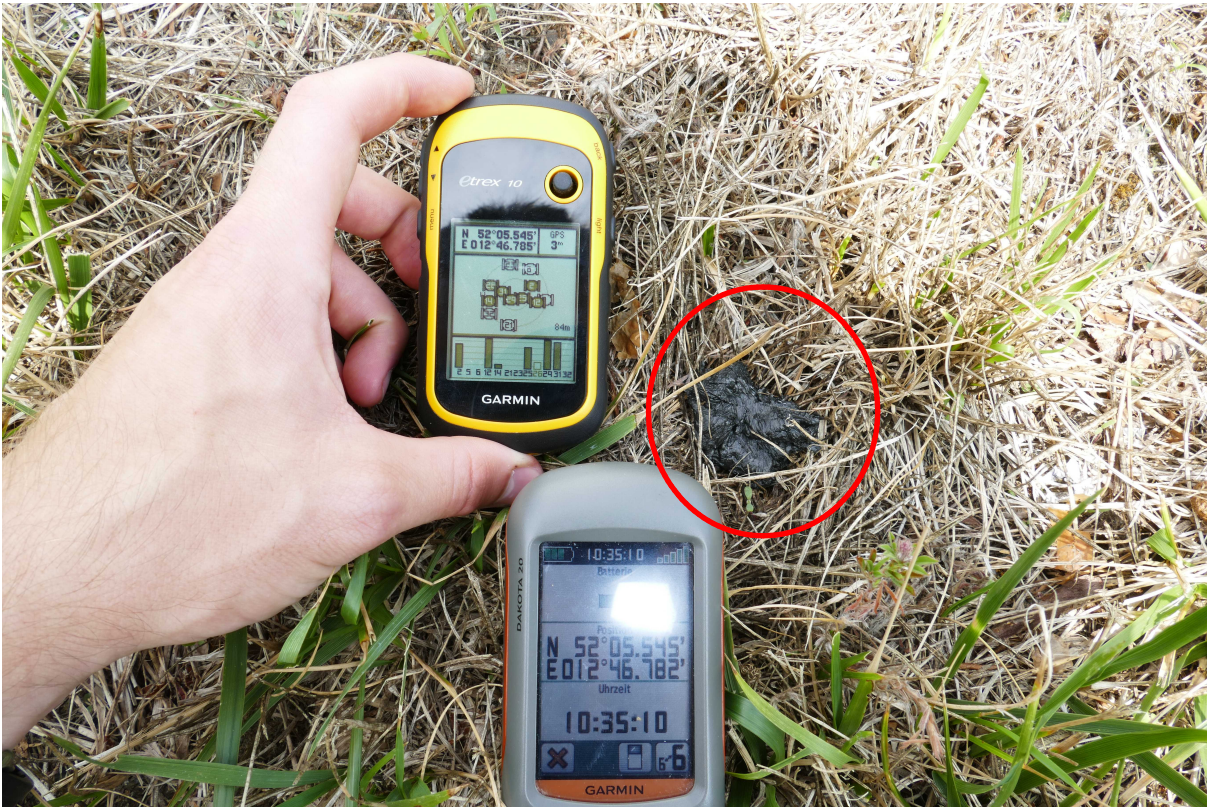
Abbildung 6: Schmierfettfund (rot markiert) an der Windkraftanlage GE-28130154; Aufnahme mit GPS-Koordinaten-Abgleich.

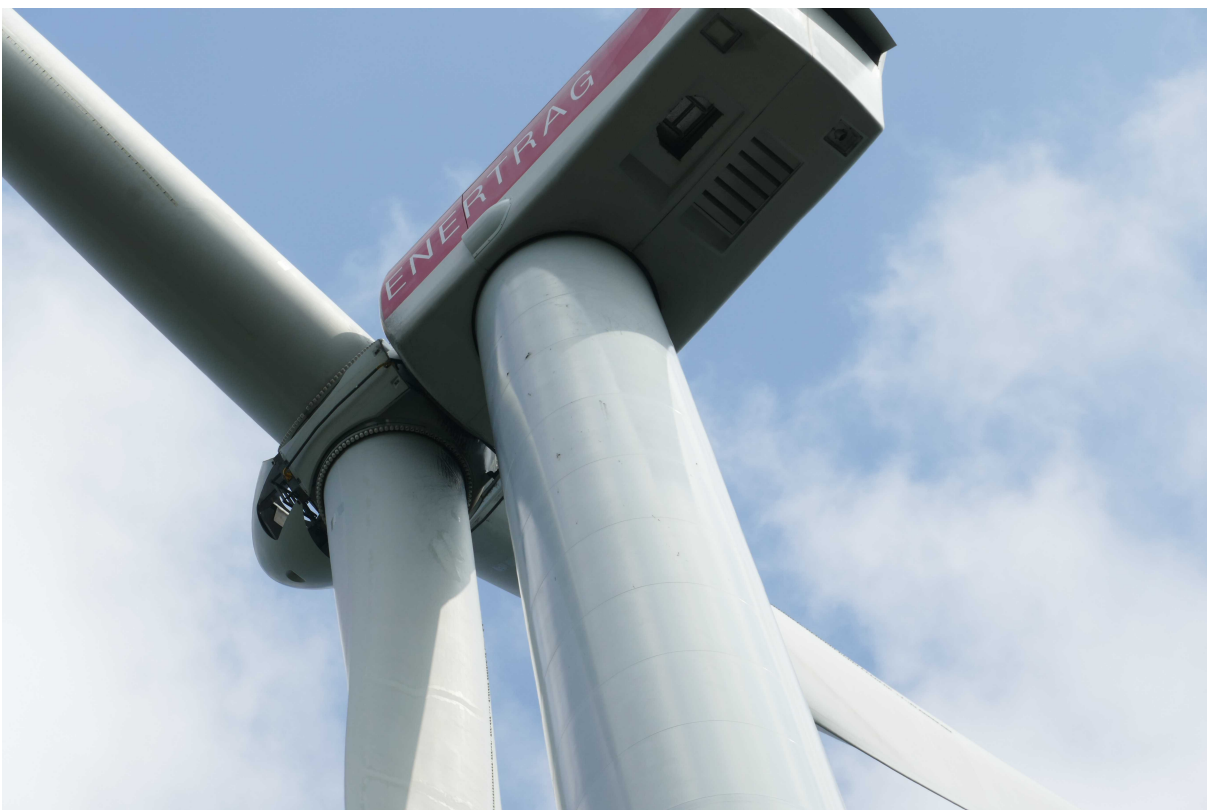
Abbildung 7: Maschinenhaus der Windkraftanlage GE-28130154 mit erkennbaren Verschmutzungen.

Enertrag hat am 06.07.2018 der Unteren Wasserbehörde mitgeteilt, dass noch zwei Anlagen repariert werden müssen. Dabei handelt es sich um die Anlagen HF R3 bzw. GE-28130154 und HF R6 bzw. GE-28130157. Diesen sollen im Zeitraum Mitte/Ende August repariert werden. Die Anlage HF R5 bzw. GE-28130156 sollte nur noch eine Reinigung des Turms bekommen.

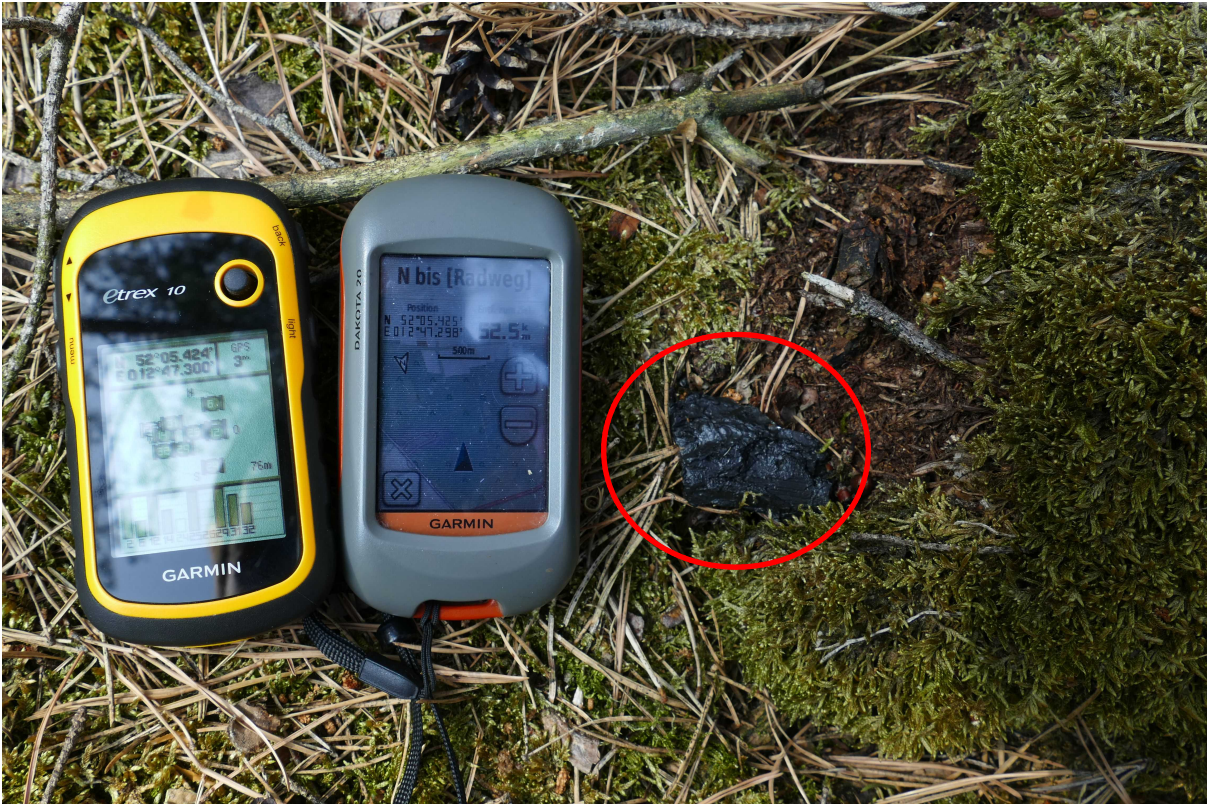
Abbildung 9: Schmierfettfund (rot markiert) an der Windkraftanlage GE-28130155; Aufnahme mit GPS-Koordinaten-Abgleich.

Bei der ebenfalls als repariert und gereinigt angegebenen Anlage GE-28130155 (HF R4, Abbildung 9) war nicht nur der Turm erneut verschmutzt, es konnte abermals sehr frisches Schmierfett am Boden gefunden werden. Die Anlagen GE-2813015x und GE-28150126 waren ebenfalls im Turmbereich verschmutzt (Abbildung 18 und Abbildung 20).

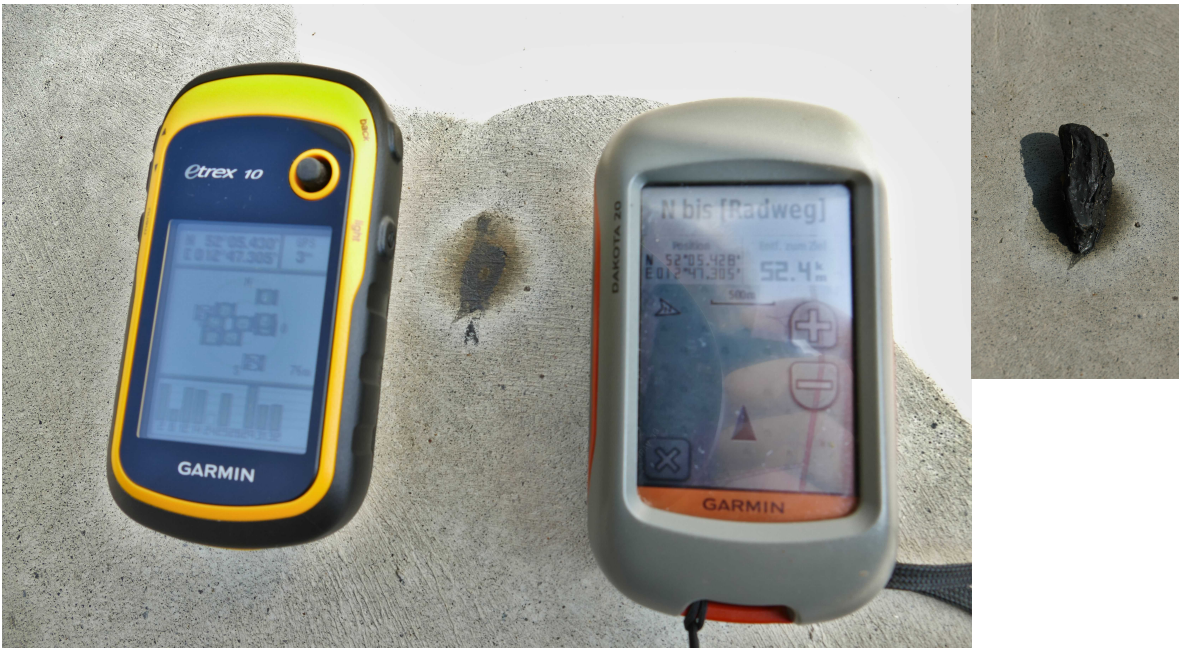
Abbildung 10: Schmierfettfund (rot markiert) an der Windkraftanlage GE-28130155; Aufnahme mit GPS-Koordinaten-Abgleich, Schmierfett wurde vor der GPS-Dokumentation von Monitorer entfernt und daher anschließend der verbleibende Abdruck aufgenommen. Das Schmierfett ist oben rechts einzeln abgebildet.

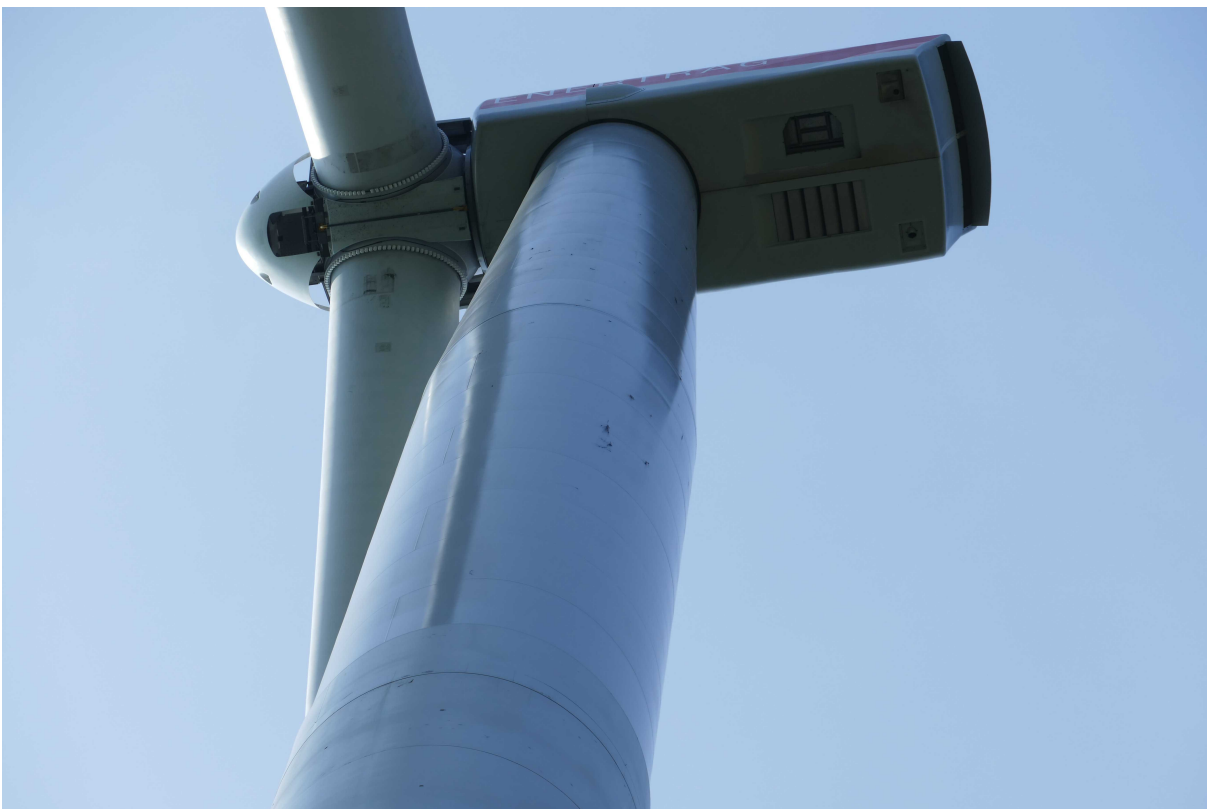
Abbildung 11: Maschinenhaus der Windkraftanlage GE-28130155 mit erkennbaren Verschmutzungen.

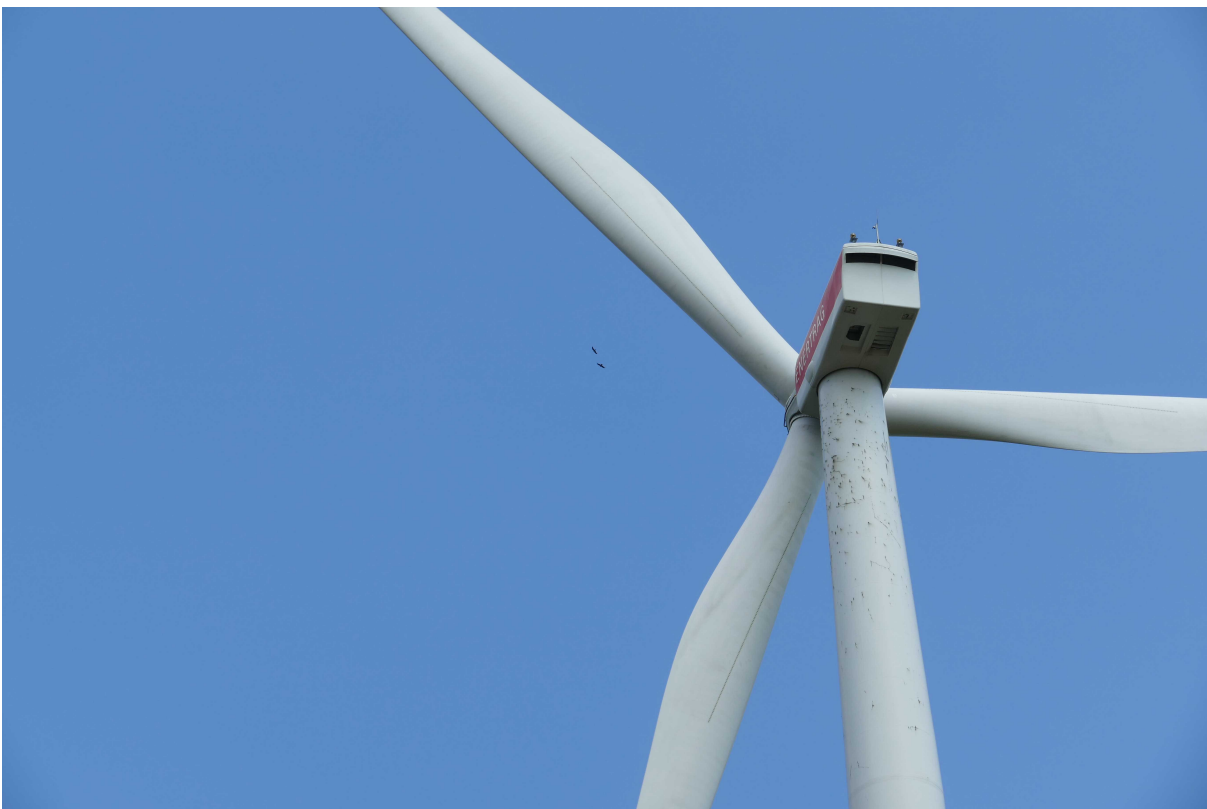
Abbildung 13: Maschinenhaus der Windkraftanlage GE-28130156 mit erkennbaren Verschmutzungen.

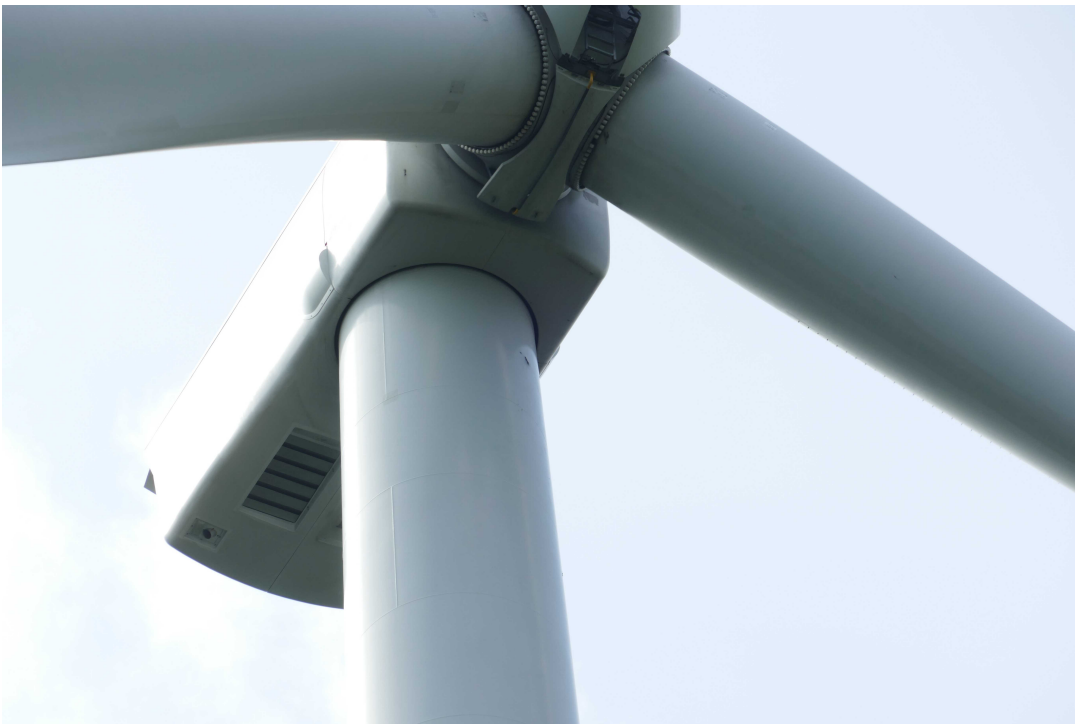
Abbildung 15: Maschinenhaus der Windkraftanlage GE-28130157 mit leichten Verschmutzungen.

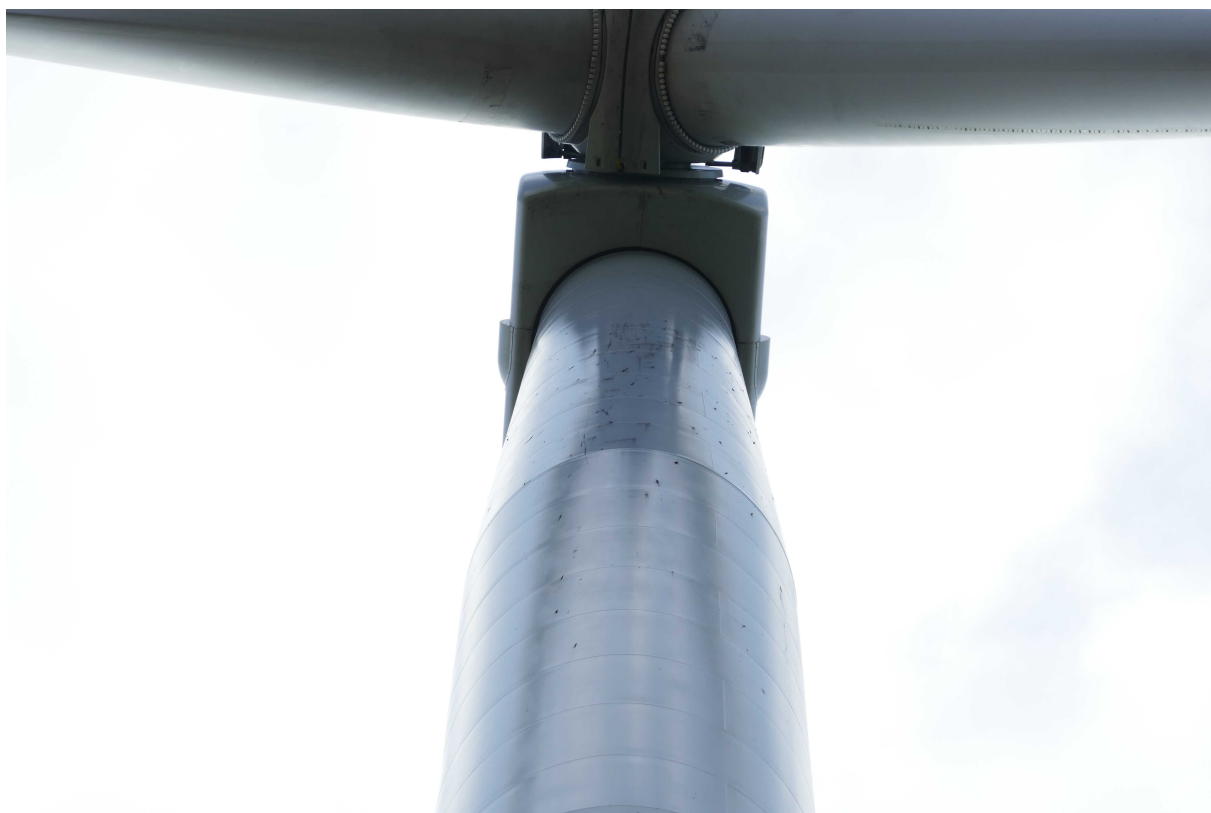
Abbildung 17: Maschinenhaus der Windkraftanlage GE-28130158 mit erkennbaren Verschmutzungen.

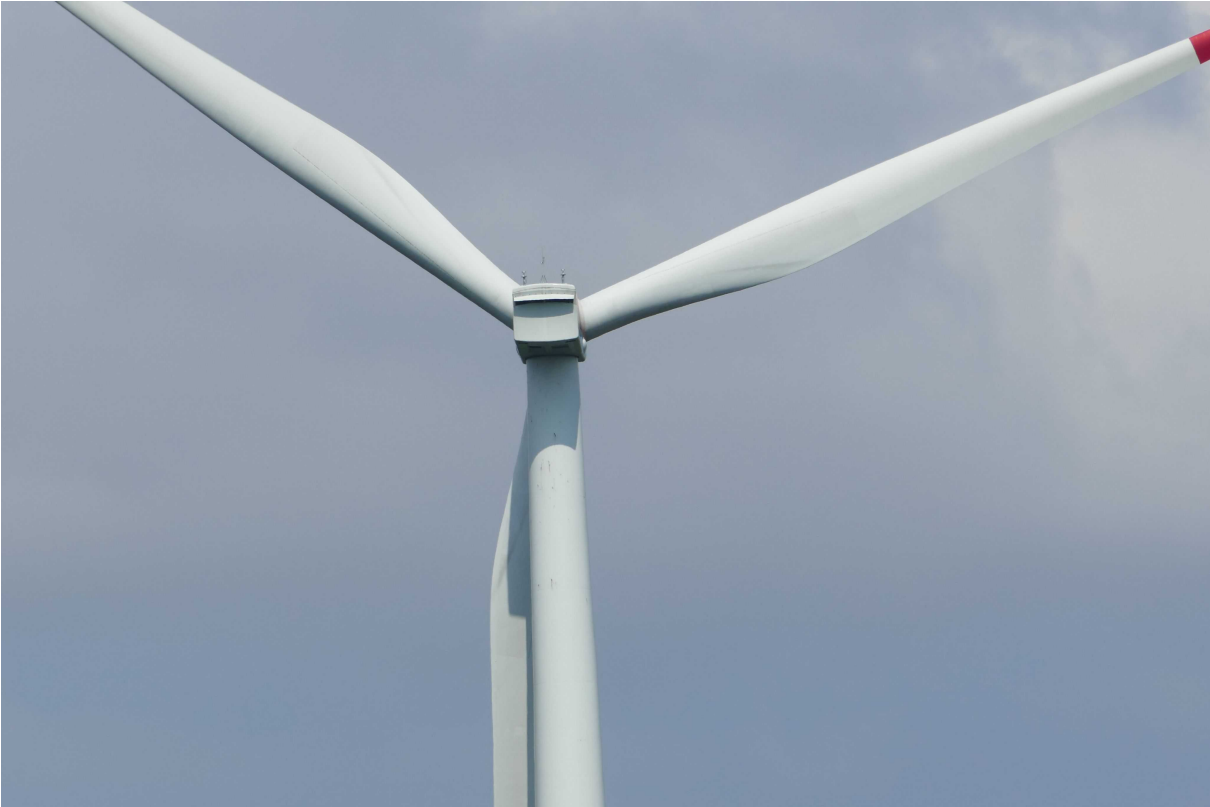
Abbildung 18: Maschinenhaus der Windkraftanlage GE-2813015x mit erkennbaren Verschmutzungen.

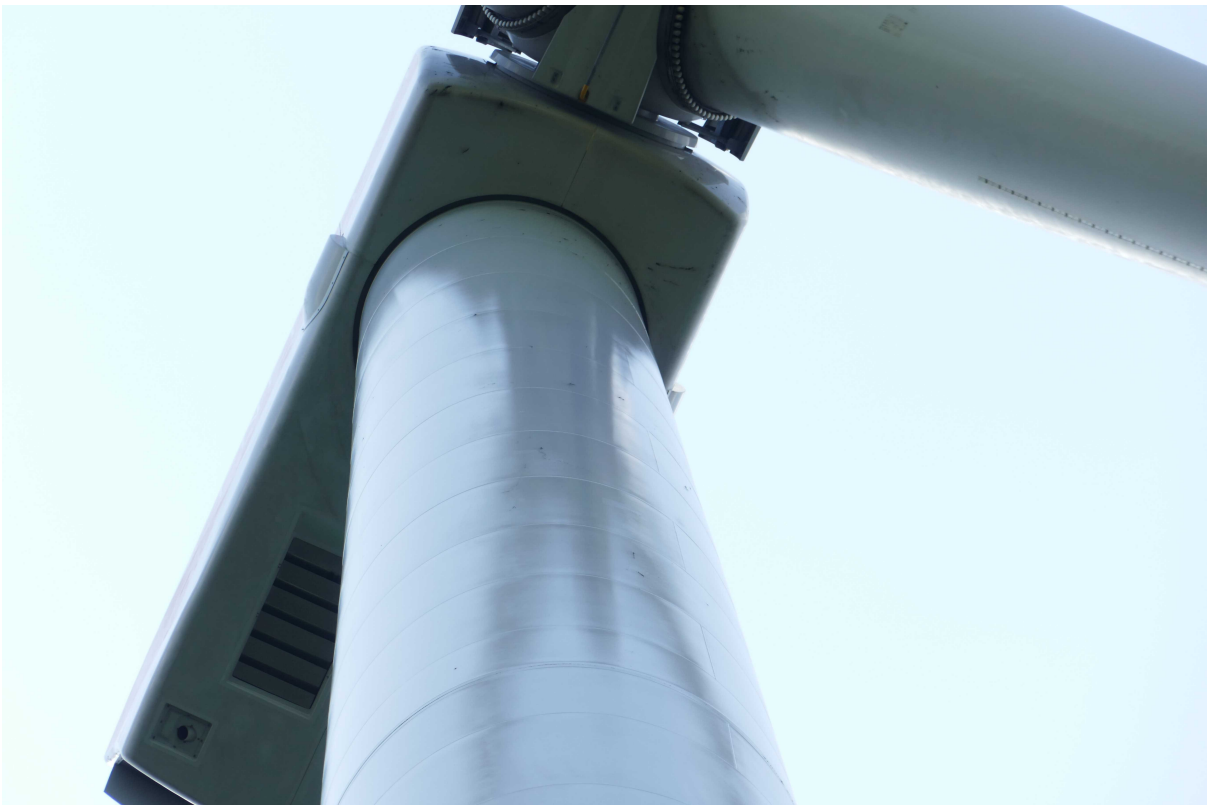
Abbildung 20: Maschinenhaus der Windkraftanlage GE-28150126 mit erkennbaren Verschmutzungen.

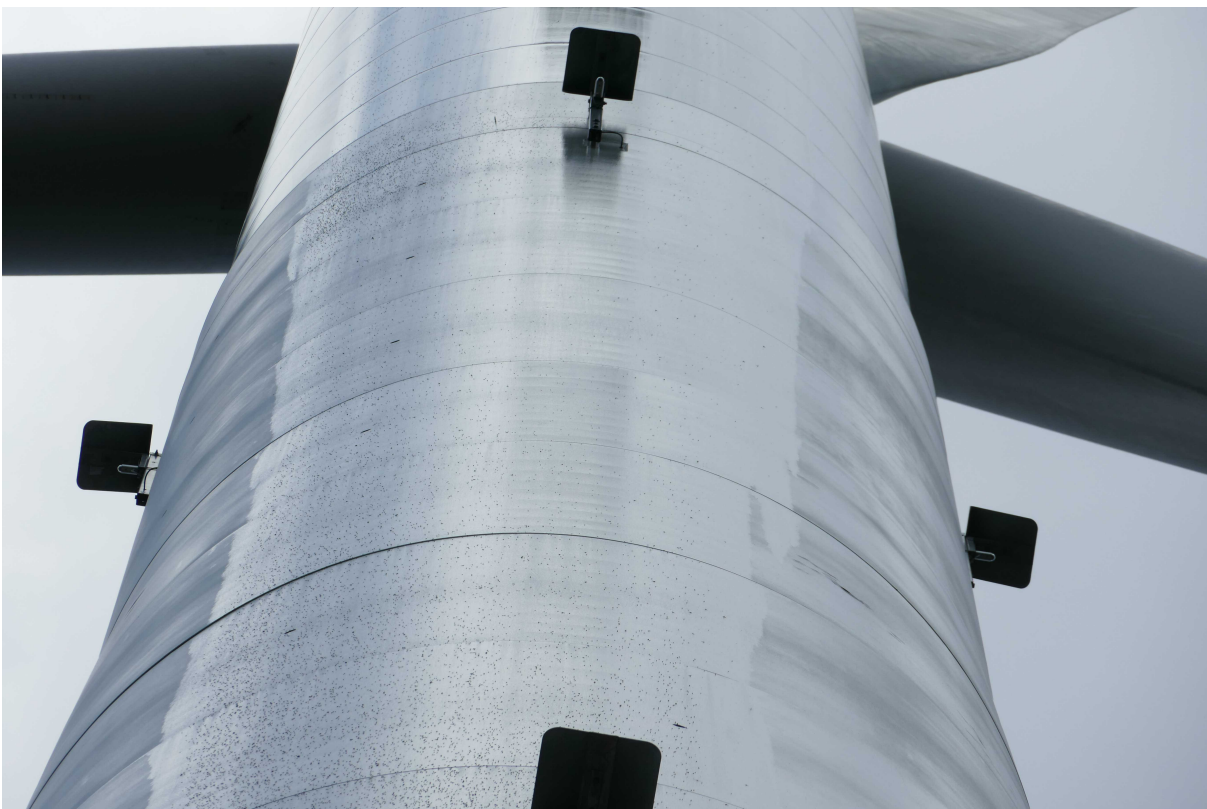
Abbildung 22: Erkennbare Ölspur an der der Windkraftanlage GE-28150127; die kleinen schwarzen Punkte sind Insekten.

Als Sonderfall steht die Anlage GE-28150127. Diese wies keine Schmierölproblematik auf, jedoch floss auf der Rückseite der Anlage eine ölige Flüssigkeit herunter (Abbildung 21 bis 24), in der sich deutlich sichtbar dutzende von toten Insekten befanden – darunter verschiedene Taxa wie Käfer ebenso wie Falter. Nicht gesagt werden konnte, ob die Insekten sich in der Flüssigkeit verfangen und starben oder ob die Flüssigkeit selbst toxisch für die Tiere war. Ebenso das Verstopfen der Tracheen und damit ein Ersticken der Tiere ist denkbar.

Diese Anlage wurde am 23.07.2018 vom BUND Brandenburg dem Landesamt für Umwelt ebenso wie der Unteren Wasserbehörde gemeldet. Enertrag hat am 26.07.2018 der Unteren Wasserbehörde mitgeteilt, „dass das Öl am Turm von einer in der 28. KW beseitigten Ölleckage am Ölschlauch von der mechanischen Pumpe zur Filtereinheit des Getriebes herrührte.“ Enertrag teilte ebenso mit, „dass die notwendigen Maßnahmen zum Auffangen des Ölausgusses bei der Schadensreparatur durchgeführt wurden.“

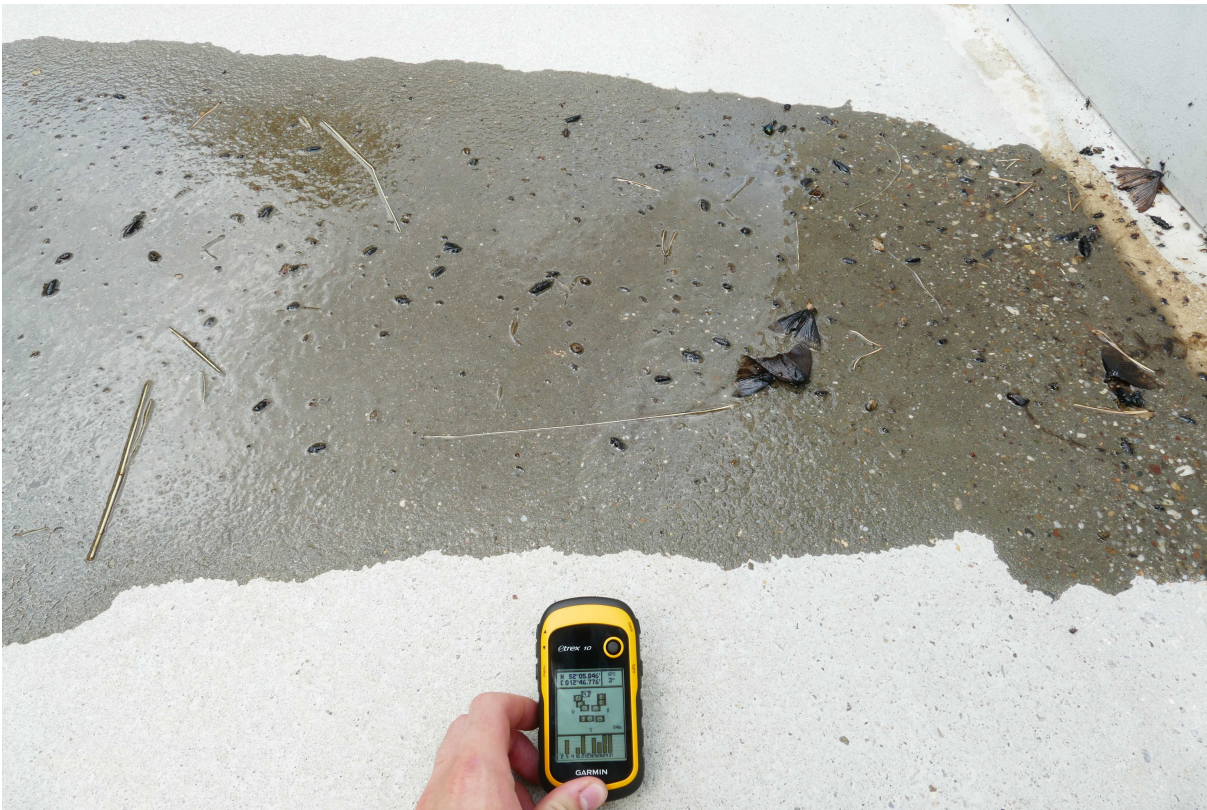
Abbildung 23: Öl am Sockel der Windkraftanlage GE-28150127 mit toten Insekten.

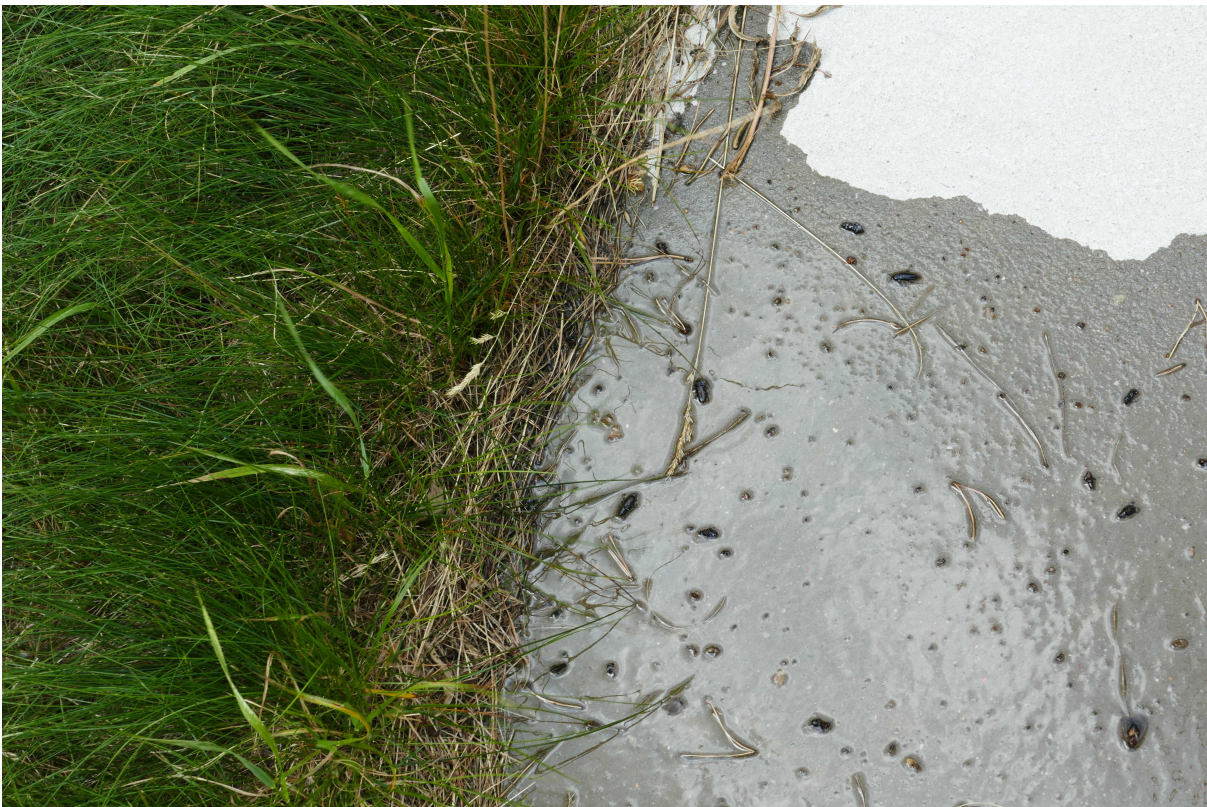
Abbildung 24: vom Sockel laufendes Öl von der Windkraftanlage GE-28150127.
