BUND Brandenburg:

Dokumentation

Schlammproben am Tagebau Welzow

(Stand vom 19.04.2017)

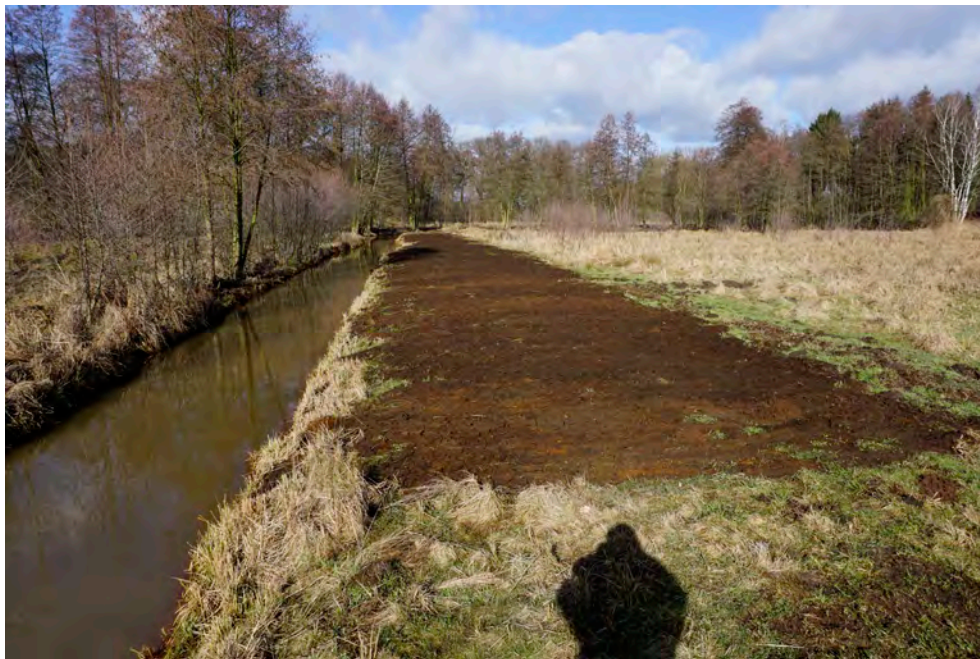
Baggergut abgelegt neben dem Steinitzfließ am Zufluss zum NSG Koselmühlenfließ (Februar 2017)

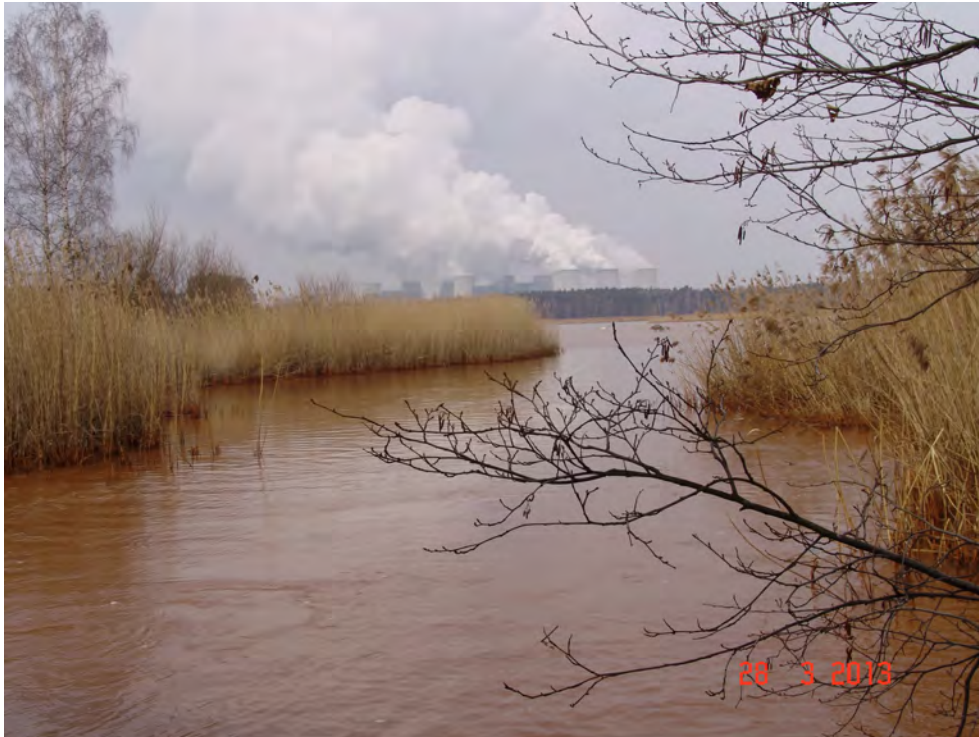
Bärenbrücker Teichgebiet Unterteich

Die Problematik betrifft aber nicht nur die Fließe um den Tagebau Welzow Süd I, sondern auch das Bärenbrücker Teichgebiet bei Cottbus, welches schon seit vielen Jahren als natürliches Absetzbecken für den Eisenschlamm genutzt wird. Auch hier wäre zu untersuchen, was mit dem Baggergut aus den umliegenden Fließten passiert ist und ob sich Schadstoffe in den Böschungen um die dortigen Fließe angereicht haben. Außerdem muss festgestellt werden, ob sich die Konzentrationen von Schwermetallen und anderen chemischen Verbindungen im Schlamm der Teiche angereichert haben.

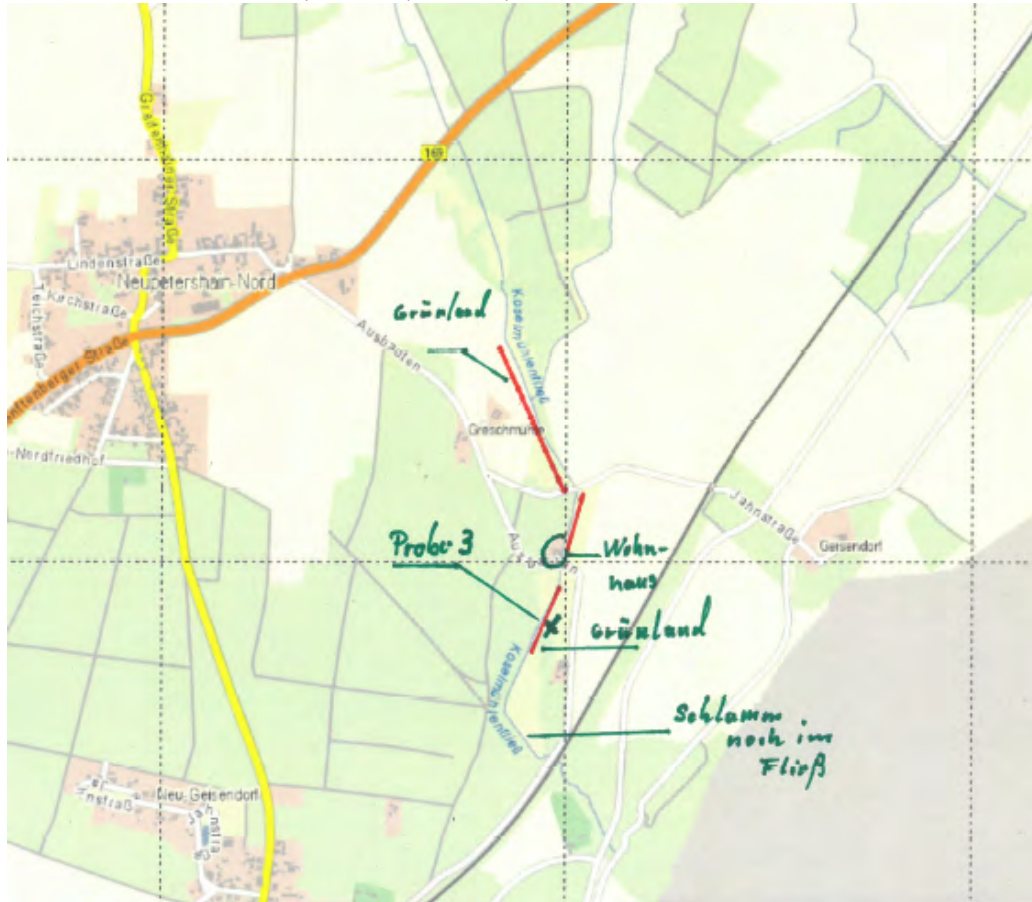
Übersichtskarte Petershainer Fließ. Rote Linien: Ablage von Baggergut dokumentiert oder wahrscheinlich

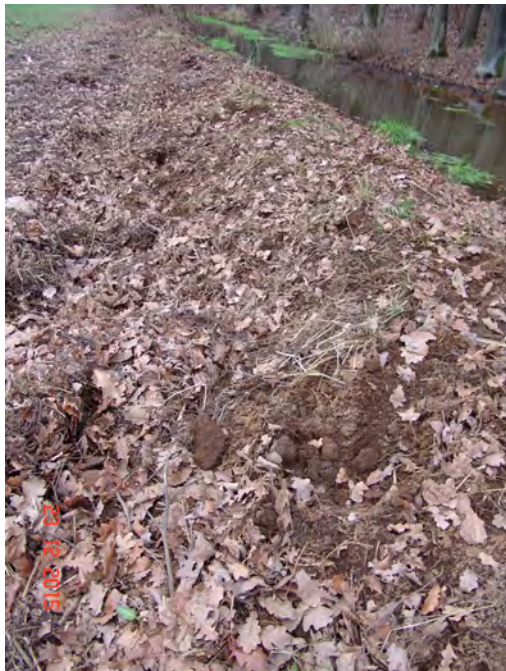
Zieht man die Werte für Ackerflächen heran zeigt sich eine Überschreitung der Prüfwerte für Blei bei allen vier Proben. Die ersten drei Proben wurden in einem Gebiet mit ackerbaulicher Nutzung genommen. Bei Probe vier (Haidemühler Teichgebiet) findet kein Ackerbau statt, trotzdem sind die Werte bedenklich, weil die vom Fließ gespeisten Teiche als Angelgewässer genutzt werden. Außerdem findet sich dort eine Cadmium-Konzentration von 1 mg/kg, die den Maßnahmewert von 0,1 mg/kg überschreitet.

Das Foto links zeigt auf dem angrenzenden Feld abgelegtes Baggergut an der Probestelle 3 am Petershainer Fließ.

Es muss ermittelt werden, wo es im Rahmen der Gewässerunterhaltung zur Ablagerung des Ockerschlamms neben den Fließen kam. Die Kontamination der betroffenen Bereiche muss überprüft werden und der Schlamm muss gegebenenfalls nachträglich entsorgt bzw. deponiert werden.

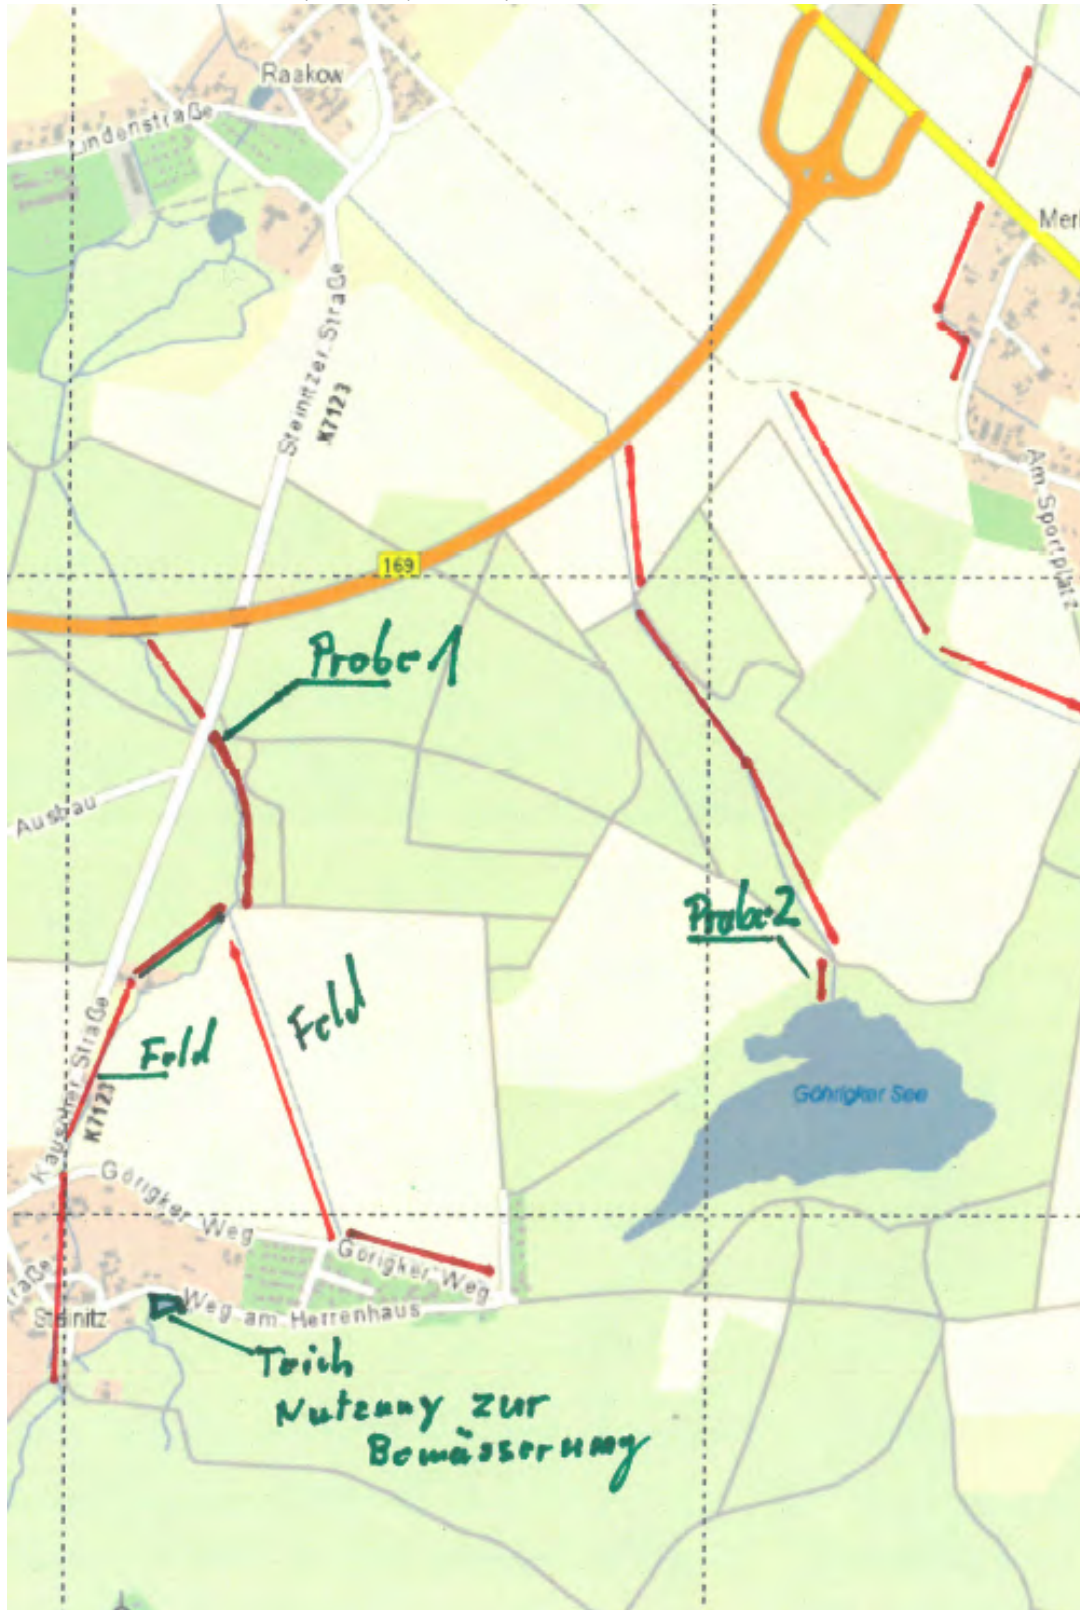
Übersichtskarte Steinitz. Rote Linien Ablagerung von Baggergut dokumentiert oder wahrscheinlich

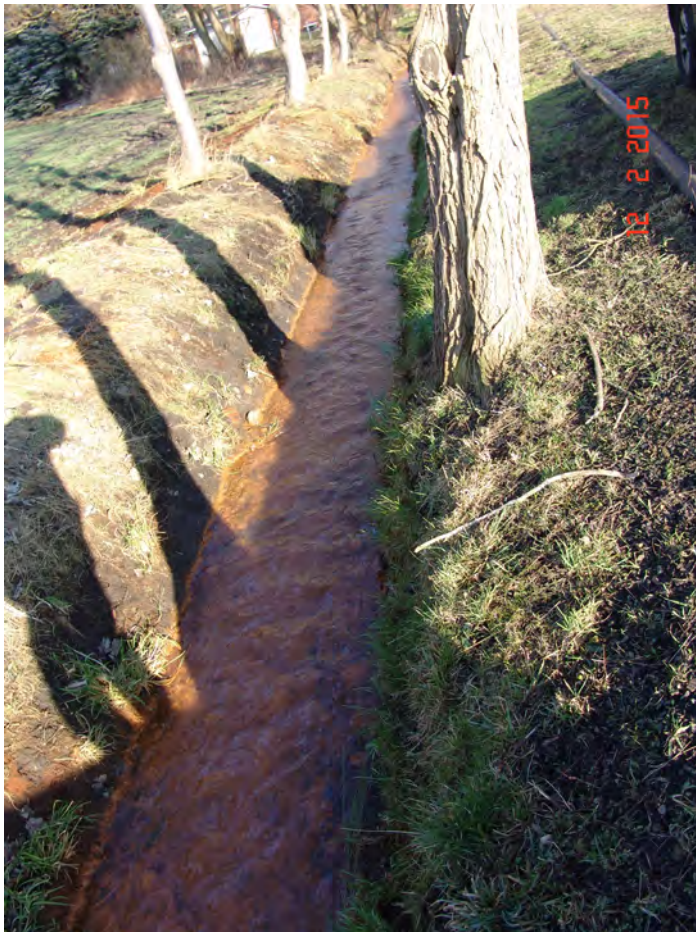
Einleitstelle Steinitz 4 in der Ortschaft Merkur bei Drebkau. In der linken oberen Ecke des Bildes ist die Ablagerung von Baggergut zu erkennen. Das Fließ verläuft am Rande der Gemeinde (gegenüber befinden sich landwirtschaftlich genutzte Felder).

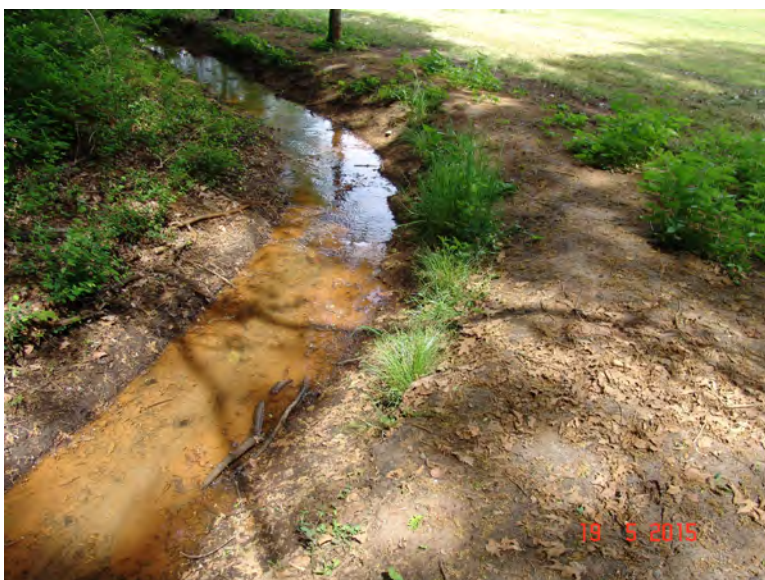
Der Graben durch die Ortschaft Steinitz. Auf der rechten Seite ist das abgelegte Baggergut zu erkennen. An der Einleitstelle 5 wurde den Anwohnern die Möglichkeit gegeben, Wasser für die Bewässerung ihrer Gärten zu zapfen. Das Wasser war bis zur Inbetriebnahme der Grubenwasserreinigungsanlage Am Weinberg stark mit Ockerschlämmlast belastet.

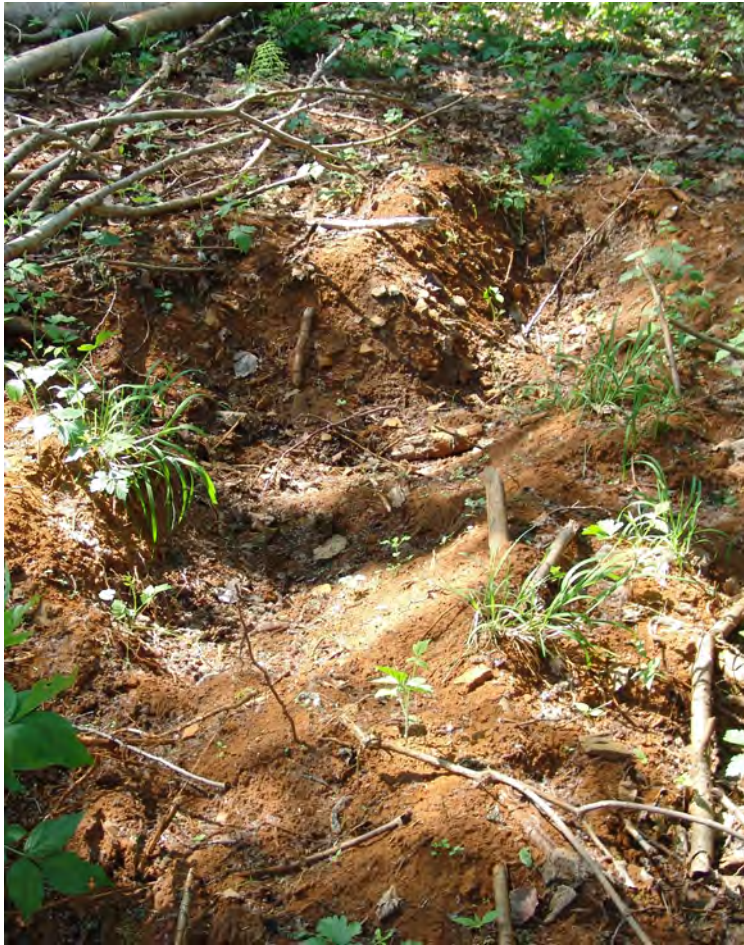
Auf diesem Bild ist der Aushub aus dem Kanal zum Göhrigker See zu sehen. Der Göhrigker See wird von der Einleitstelle Steinitz 2 des Tagebaus Welzow Süd I gespeist und dient den Anwohnern als Badesee. Von hier stammt die Probe P2.

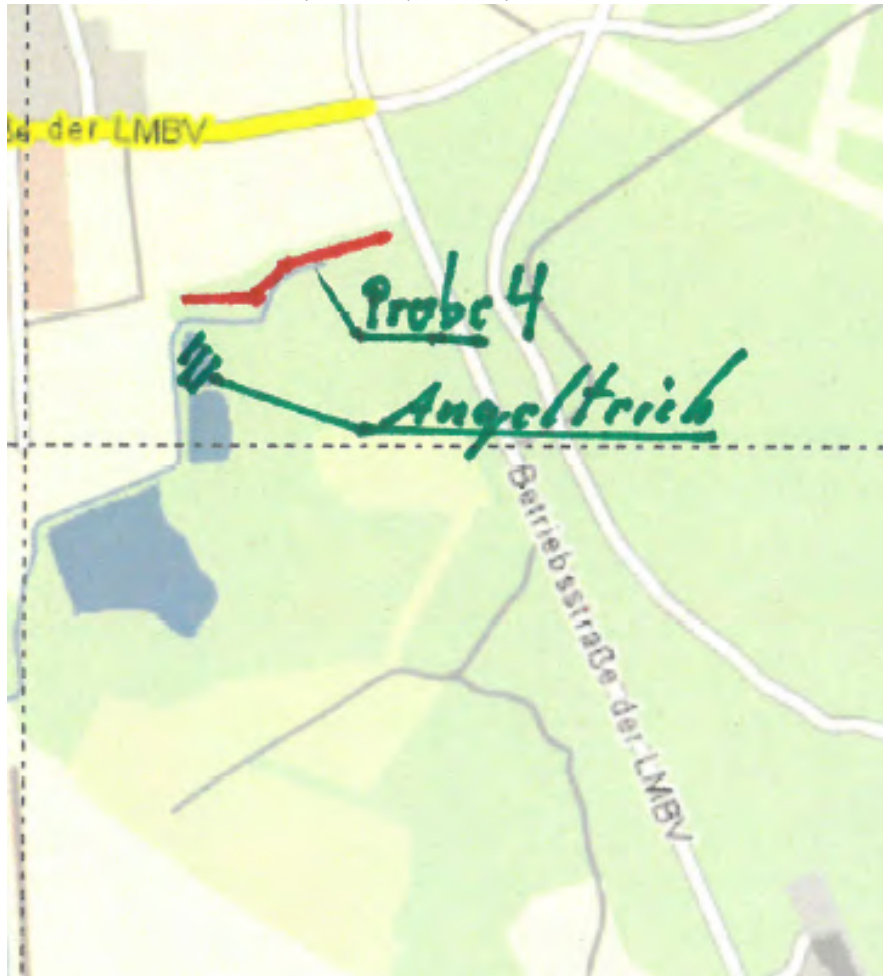
Übersichtskarte Teichgebiet Haidemühl. Rote Linien Ablagerung von Baggergut dokumentiert oder wahrscheinlich

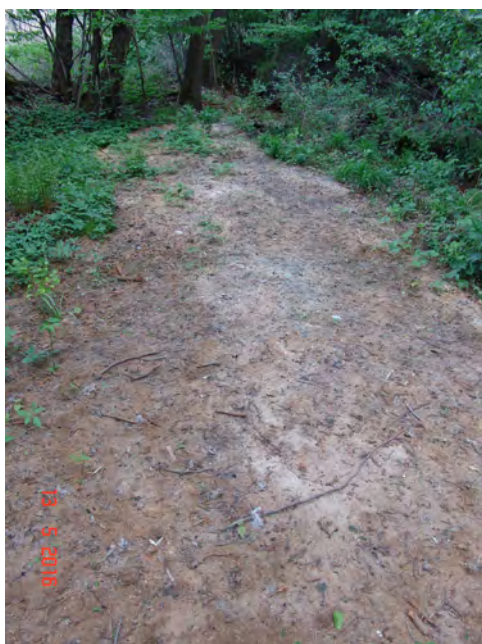
Auf dem Foto ist der Aushub klar erkennbar. An dieser Stelle wurde die Probe 4 entnommen. Die nahegelegenen Teiche, welche vom Grubenwasser gespeist werden, sind als Angelteiche in der Nutzung.

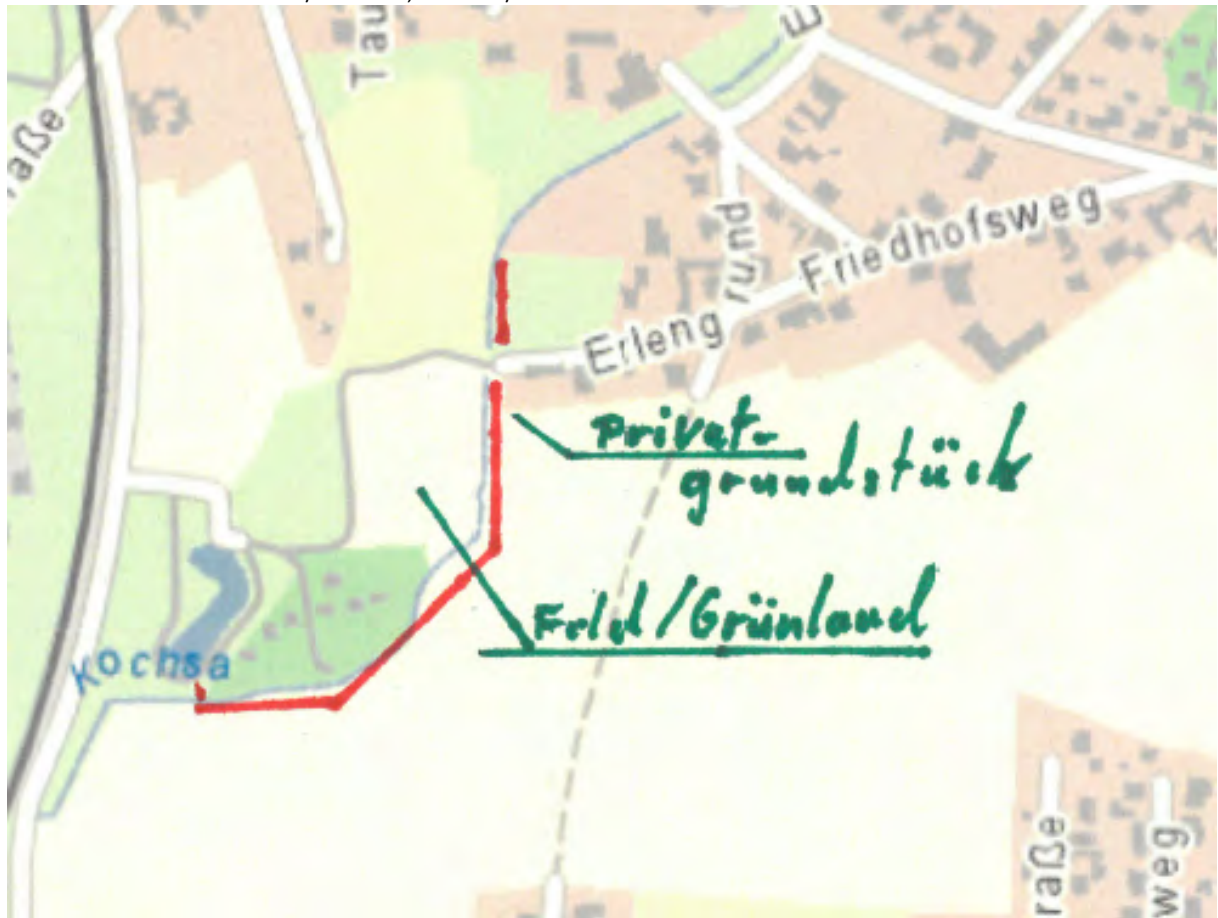
Übersichtskarte Kochsa. Rote Linien Ablagerung von Baggergut dokumentiert oder wahrscheinlich

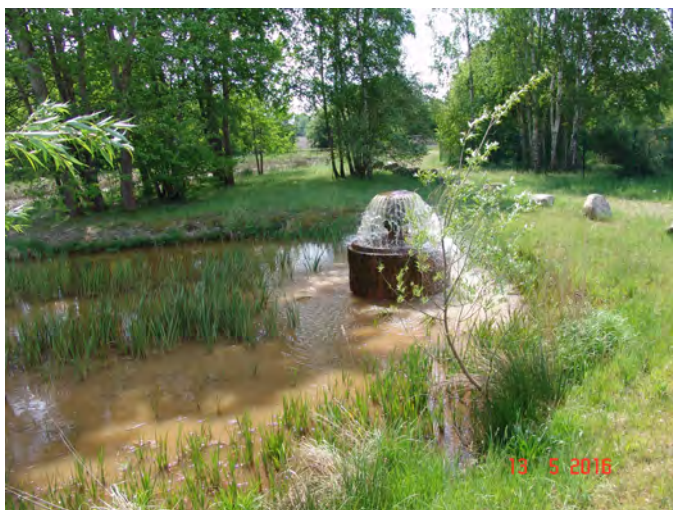
Die Belüftungsanlage speist das Fließchen Kochsa, welches in die Spree mündet. Auf dem Weg dorthin fließt es durch Wiesen Felder und Wohnbebauung. In unmittelbarer Nähe befinden sich Kleingärten. An der Messstelle passiert der Bach ein Grundstück. Sollte das Wasser zur Gartenbewässerung genutzt worden sein, ist eine Kontamination mit Schadstoffen nicht auszuschließen.

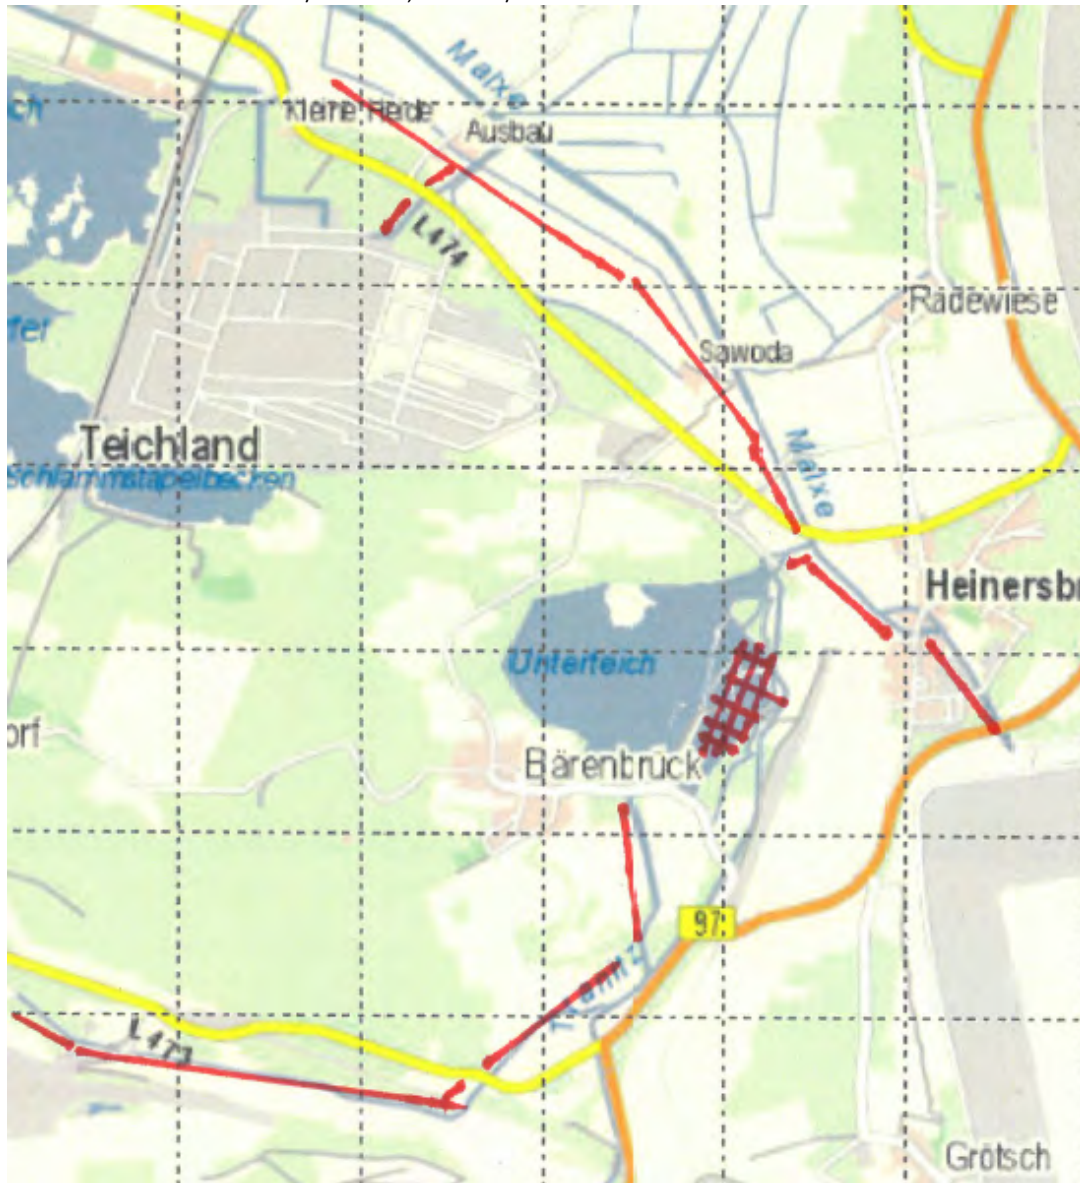
Übersichtskarte Bärenbrücker Teichgebiet. Rote Linien Ablagerung von Baggergut dokumentiert oder wahrscheinlich

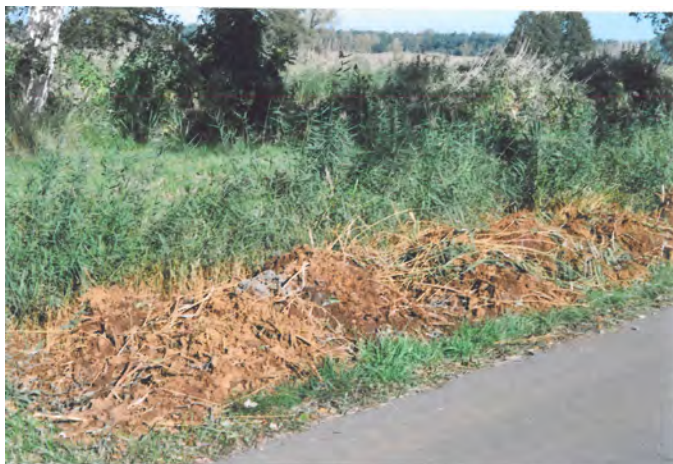
Auf diesem Bild ist erkennbar wie verockertes Baggergut aus dem Bärenbrücker Teichgebiet abgelagert wurde. In den Teichen wird Fischerei betrieben.

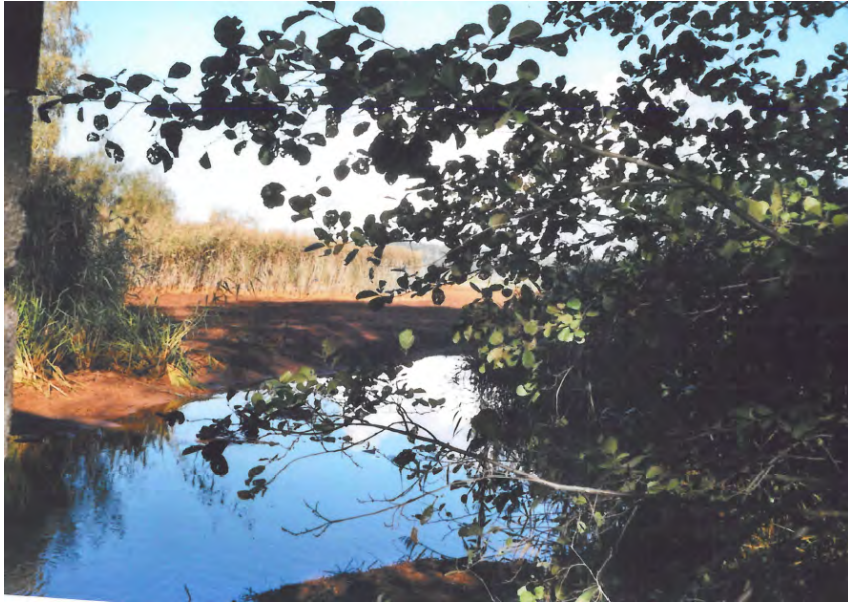
Auch in den Teichen selber zeigen sich großflächige Ablagerungen von Eisnocker Schlamm. Auch hier besteht der Verdacht, dass sich Schadstoffe abgelagert haben.
