Dokumentation der Nachkontrolle der Windkraftanlagen im Windfeld Rietz bei Treuenbrietzen

Erstellt am 08.08.2018

BUND Brandenburg
Mauerstraße 1
14469 Potsdam

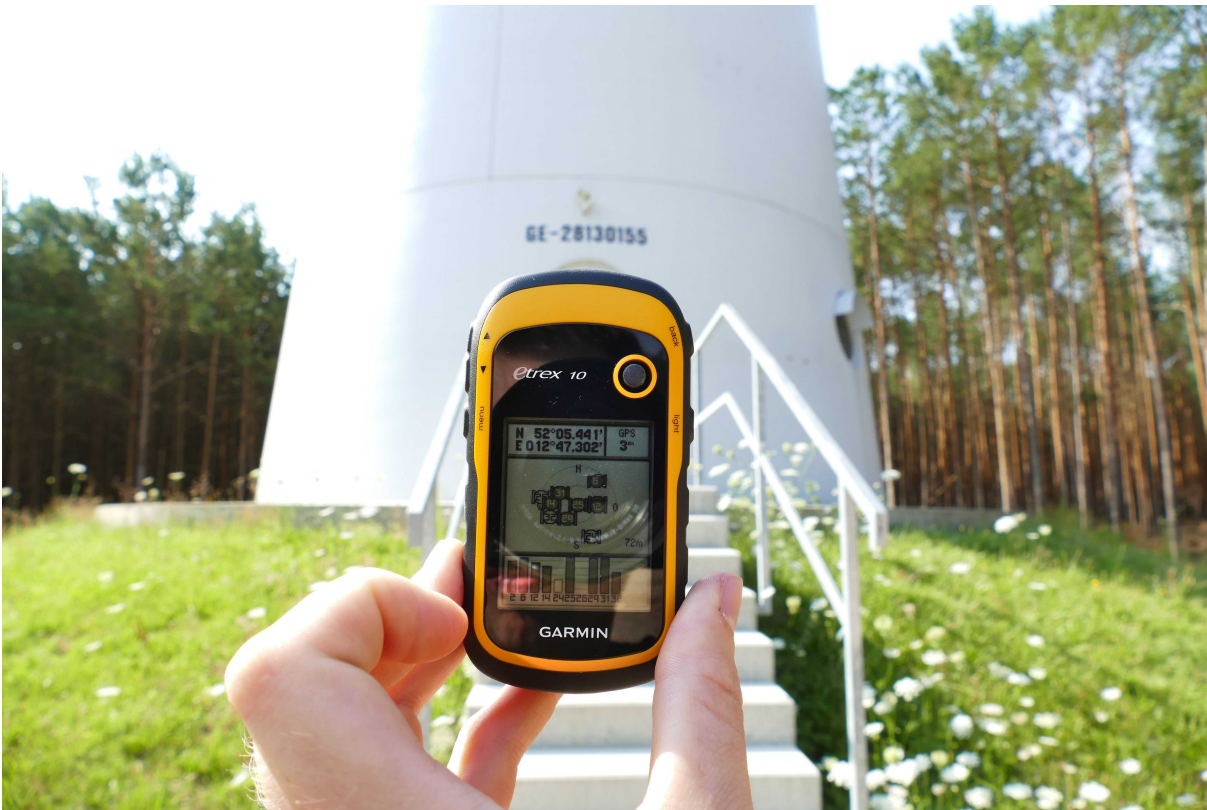
Abbildung 8: GPS-Koordinaten der Windkraftanlage GE-28130155.

Bei der ebenfalls als repariert und gereinigt angegebenen Anlage GE-28130155 (HF R4, Abbildung 9) war nicht nur der Turm erneut verschmutzt, es konnte abermals sehr frisches Schmierfett am Boden gefunden werden. Die Anlagen GE-2813015x und GE-28150126 waren ebenfalls im Turmbereich verschmutzt (Abbildung 18 und Abbildung 20).

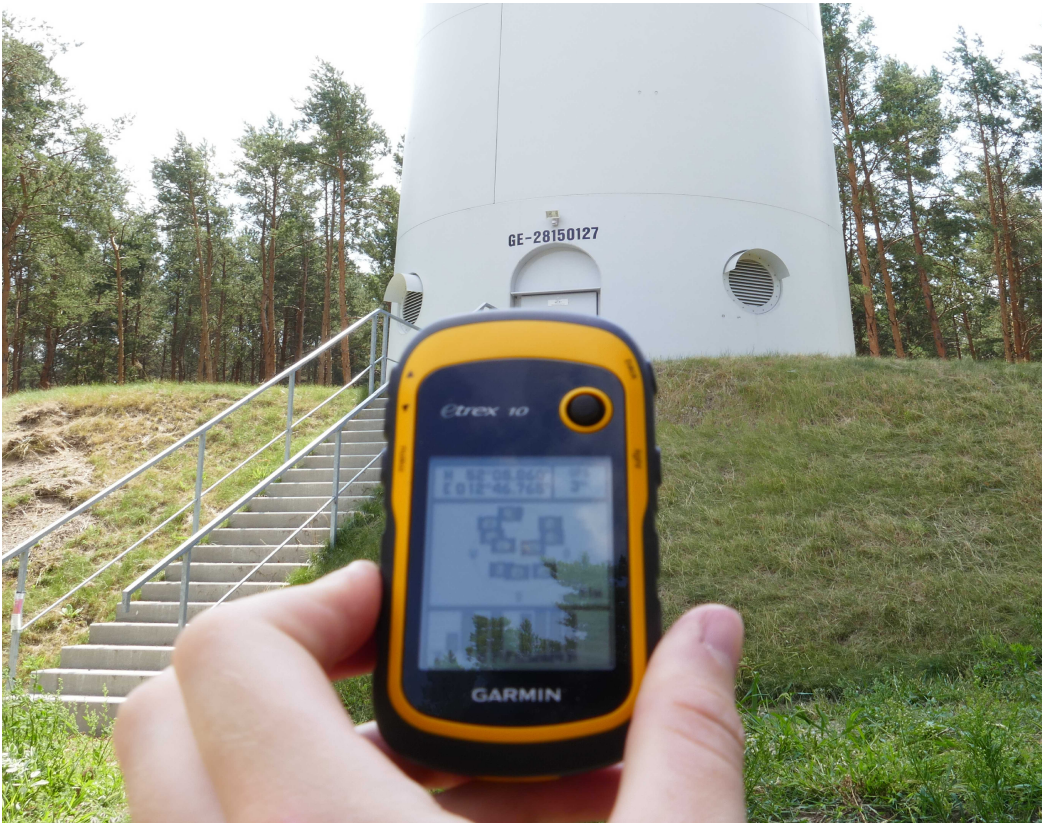
Abbildung 21: GPS-Koordinaten der Windkraftanlage GE-28150127.

Als Sonderfall steht die Anlage GE-28150127. Diese wies keine Schmierölproblematik auf, jedoch floss auf der Rückseite der Anlage eine ölige Flüssigkeit herunter (Abbildung 21 bis 24), in der sich deutlich sichtbar dutzende von toten Insekten befanden – darunter verschiedene Taxa wie Käfer ebenso wie Falter. Nicht gesagt werden konnte, ob die Insekten sich in der Flüssigkeit verfangen und starben oder ob die Flüssigkeit selbst toxisch für die Tiere war. Ebenso das Verstopfen der Tracheen und damit ein Ersticken der Tiere ist denkbar.

Diese Anlage wurde am 23.07.2018 vom BUND Brandenburg dem Landesamt für Umwelt ebenso wie der Unteren Wasserbehörde gemeldet. Enertrag hat am 26.07.2018 der Unteren Wasserbehörde mitgeteilt, „dass das Öl am Turm von einer in der 28. KW beseitigten Ölleckage am Ölschlauch von der mechanischen Pumpe zur Filtereinheit des Getriebes herrührte.“ Enertrag teilte ebenso mit, „dass die notwendigen Maßnahmen zum Auffangen des Ölausgusses bei der Schadensreparatur durchgeführt wurden.“
